ΕΙΔΙΚΗ ΕΠΙΤΡΟΠΗ  
ΕΠΙΚΙΝΔΥΝΩΣ ΕΤΟΙΜΟΡΡΟΠΩΝ (Ε.ΕΠ.ΕΤ.)  
ΧΩΡΙΚΗΣ ΑΡΜΟΔΙΟΤΗΤΑΣ  
ΑΠΟΚΕΝΤΡΩΜΕΝΗΣ ΔΙΟΙΚΗΣΗΣ  
ΜΑΚΕΔΟΝΙΑΣ - ΘΡΑΚΗΣ

ΤΑΞΙΑΡΧΗΣ ΧΑΛΚΙΔΙΚΗΣ, 02 ΙΟΥΝΙΟΥ 2023  
ΑΡ.ΠΡΩΤ. 49/2023

ΟΙΚΟΔΟΜΗ: ΔΙΩΡΟΦΟ ΚΤΙΣΜΑ ΑΝΩ ΤΩΝ 100 ΕΤΩΝ  
ΘΕΣΗ: ΟΙΚΙΣΜΟΣ ΤΑΞΙΑΡΧΗ  
ΦΕΡΟΜΕΝΟΙ ΙΔΙΟΚΤΗΤΕΣ: ΑΝΝΑ ΚΑΙ ΜΑΡΙΑ ΜΠΑΡΑΧΑΝΟΥ

### ΕΚΘΕΣΗ ΑΥΤΟΨΙΑΣ ΕΙΔΙΚΗΣ ΕΠΤΑΜΕΛΟΥΣ ΕΠΙΤΡΟΠΗΣ ΕΠΙΚΙΝΔΥΝΩΣ ΕΤΟΙΜΟΡΡΟΠΩΝ

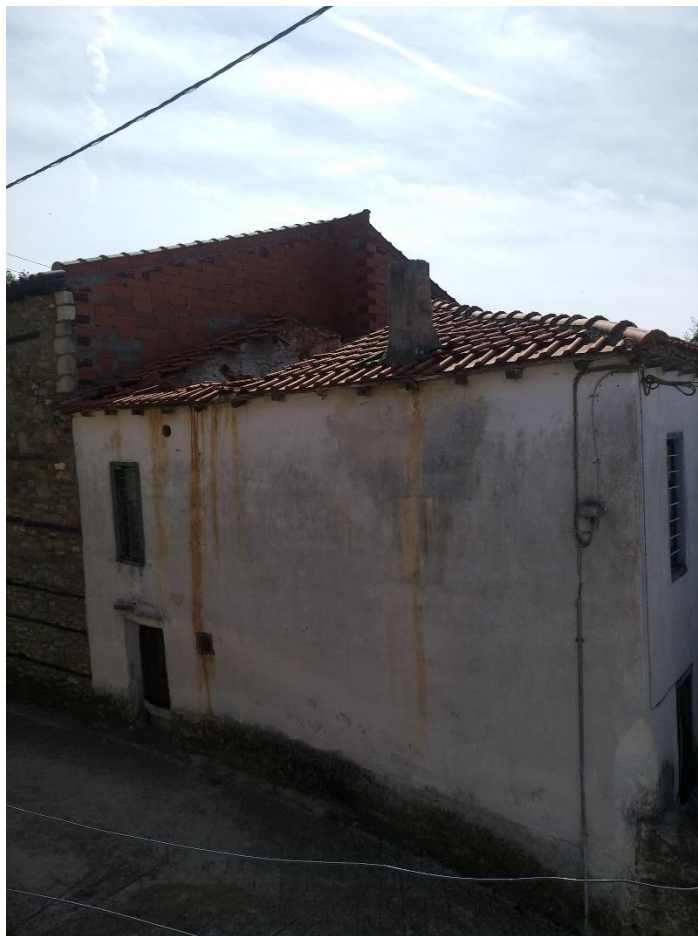
Στις 23-05-2023, αρμόδια μηχανικός της ΥΔΟΜ Πολυγύρου διενήργησε αυτοψία στο εν λόγω κτίσμα και συνέταξε έκθεση επικίνδυνου οικοδομής. Με βάση την έκθεση αυτή, διαπίστωσε ότι το κτίσμα είναι εγκαταλειμμένο και έχει υποστεί πολυετή φθορά. Τμήμα της στέγης βορειοδυτικά έχει καταρρεύσει, καθώς επίσης και τμήμα της ξύλινης σκάλας που οδηγεί στον όροφο. Επιπλέον ότι τμήμα της νοτιοανατολικής πλευράς του κτίσματος έχει επίσης καταρρεύσει. Ως εκ τούτου, η έκθεση αποφαινεται ότι το κτίριο είναι επικίνδυνο από στατική και δομική άποψη και κρίνεται αναγκαία η αυτοψία από την ΕΕΠΕΤ. Η παρούσα αυτοψία διενεργείται κατόπιν της με αρ.πρωτ. 48/30-05-2023 Πρόσκληση (εντολή) της Προέδρου για διενέργεια αυτοψίας.

*Φωτ. 3 Η όψη του κτίσματος από τη δυτική πλευρά όπου διακρίνεται η κατάρρευση της στέγης.*

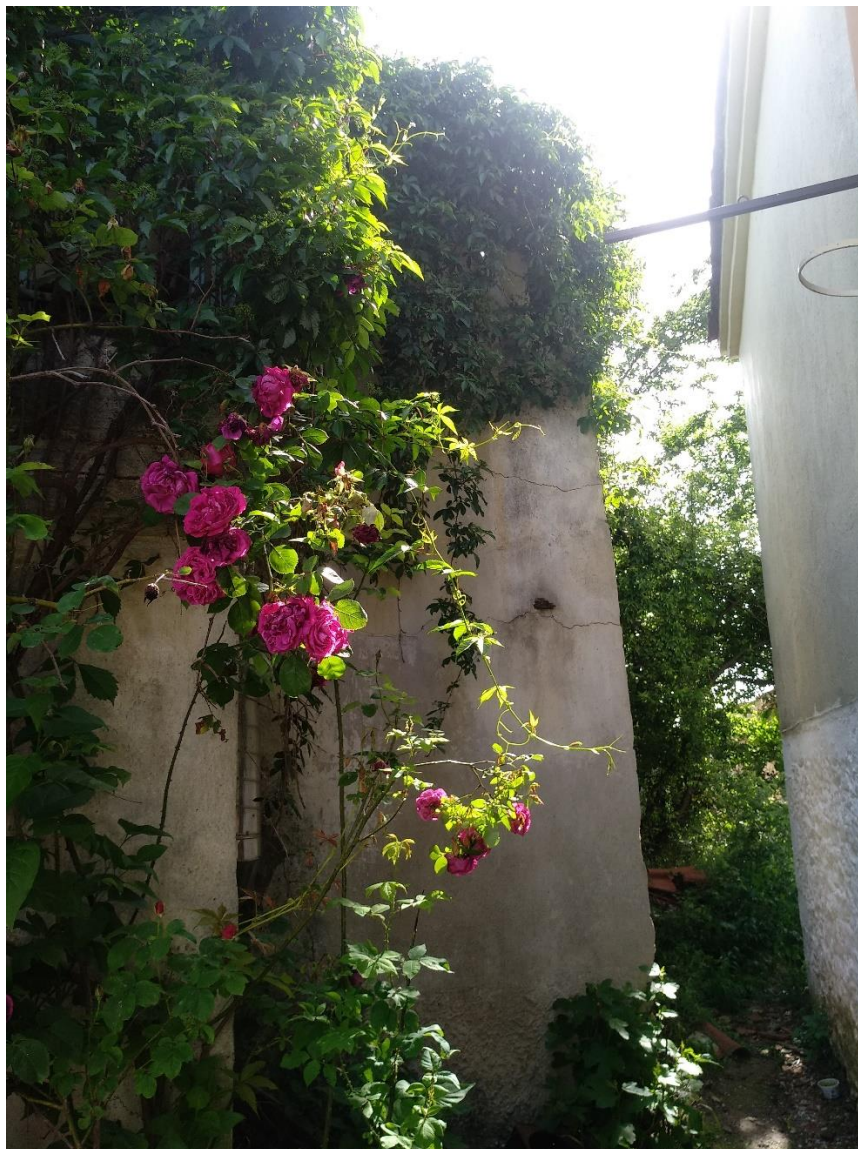
*Φωτ. 4 Η ανατολική γωνία του κτίσματος με το πέρασμα στην ανατολική μικρή αυλή.*

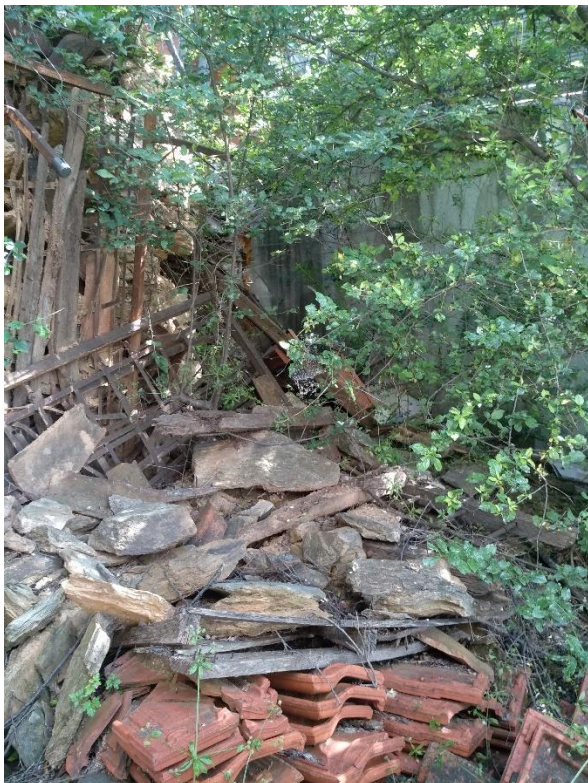
Το κτίσμα είναι εγκαταλειμμένο και σε κακή κατάσταση διατήρησης. Το βόρειο-ανατολικό τμήμα της κατασκευής έχει καταρρεύσει ολοσχερώς και τα οικοδομικά υλικά βρίσκονται άτακτα ειρμημένα σε μικρό υπαίθριο χώρο της ανατολικής πλευράς μαζί με αυθόρμητες φυτεύσεις και άλλα απορρίμματα. Το βόρειο τμήμα της στέγης έχει επίσης καταρρεύσει και κεραμίδια αιωρούνται προς την πλευρά του δρόμου. Ο δυτικός λίθινος τοίχος (προς την πλευρά της οδού) παρουσιάζει καμπύλωση ή αλλιώς «φούσκωμα» στη μέση περίπου του ύψους του λόγω πιθανά των πιέσεων που δέχεται από την διάλυση των συνδέσεων των ξύλινων πατωμάτων. Πάμπολες τριχοειδής ρωγμές προς όλες τις διευθύνσεις εντοπίζονται στα εξωτερικά επιχρίσματα. Οι δοκοί που σχηματίζουν την ξύλινη υποδομή των πατωμάτων εμφανίζουν έντονη καμπύλωση. Η ξύλινα σκάλα ανόδου στον εξώστη έχει επίσης καταρρεύσει. Έντονα σημάδια ανερχόμενη υγρασίας εντοπίζονται στην νότια και δυτική πλευρά.

Φωτ. 5 (αριστερά) Το οικοδομικό υλικό της κατάρρευσης και Φωτ. 6 (δεξιά) υπόλειμμα τοίχου ανατολικής πλευράς.

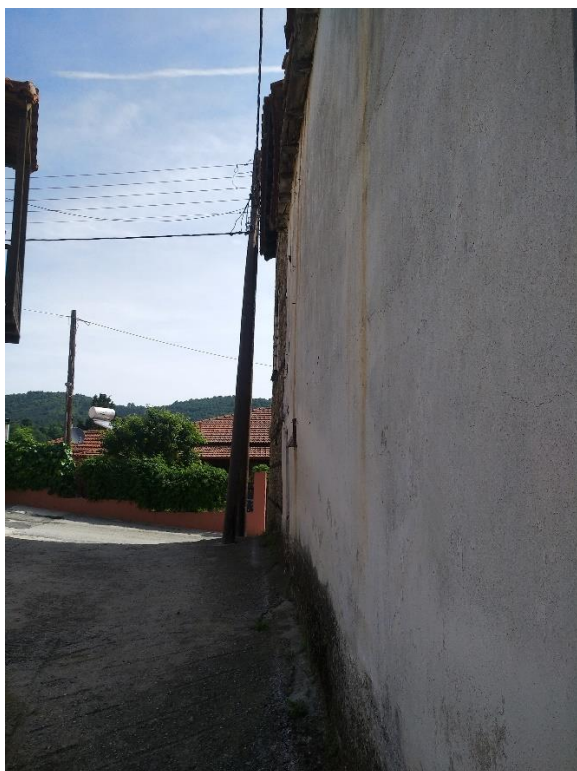
Φωτ. 7 (αριστερά) Καμπύλωση του δυτικού τοίχου Φωτ. 8 (δεξιά) η είσοδος ισογείου και ορόφου από τη νότια πλευρά.

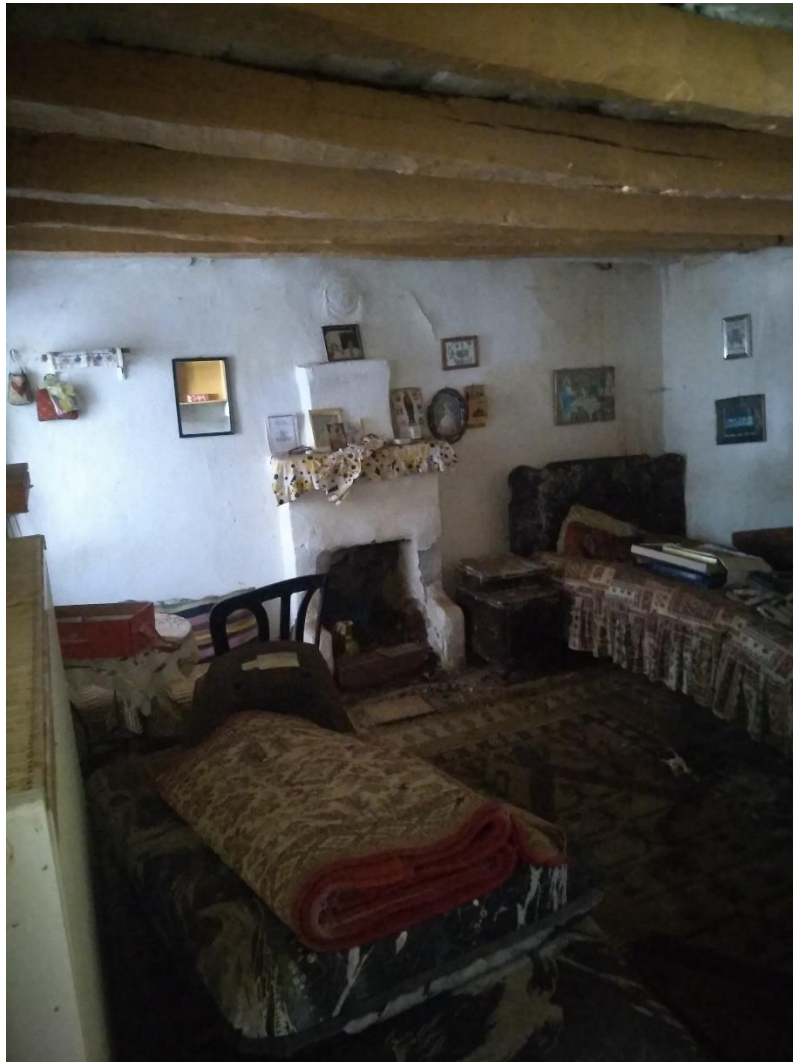
Φωτ.9 Καμπυλώσεις των ξύλινων δοκών υποδομής των δαπέδων στο εσωτερικό.
