ΕΙΔΙΚΗ ΕΠΙΤΡΟΠΗ
ΕΠΙΚΙΝΔΥΝΩΣ ΕΤΟΙΜΟΡΡΟΠΩΝ (Ε.ΕΠ.ΕΤ.)
ΧΩΡΙΚΗΣ ΑΡΜΟΔΙΟΤΗΤΑΣ
ΑΠΟΚΕΝΤΡΩΜΕΝΗΣ ΔΙΟΙΚΗΣΗΣ
ΜΑΚΕΔΟΝΙΑΣ - ΘΡΑΚΗΣ

ΑΡ.ΠΡΩΤ. 90/2024

ΟΙΚΟΔΟΜΗ: ΙΣΟΓΕΙΟ ΚΤΙΣΜΑ ΕΝΤΟΣ ΑΡΧΑΙΟΛΟΓΙΚΟΥ ΧΩΡΟΥ
ΘΕΣΗ: ΠΟΛΥΓΥΡΟΣ
ΦΕΡΟΜΕΝΟΙ ΙΔΙΟΚΤΗΤΕΣ: ΚΕΦΑΛΙΑΝΟΥ ΕΥΘΥΜΙΑΣ ΚΑΙ ΑΙΜΙΛΙΟΥ
ΠΑΠΑΔΟΠΟΥΛΟΥ

ΕΚΘΕΣΗ ΑΥΤΟΨΙΑΣ ΕΙΔΙΚΗΣ ΕΠΤΑΜΕΛΟΥΣ ΕΠΙΤΡΟΠΗΣ ΕΠΙΚΙΝΔΥΝΩΣ ΕΤΟΙΜΟΡΡΟΠΩΝ

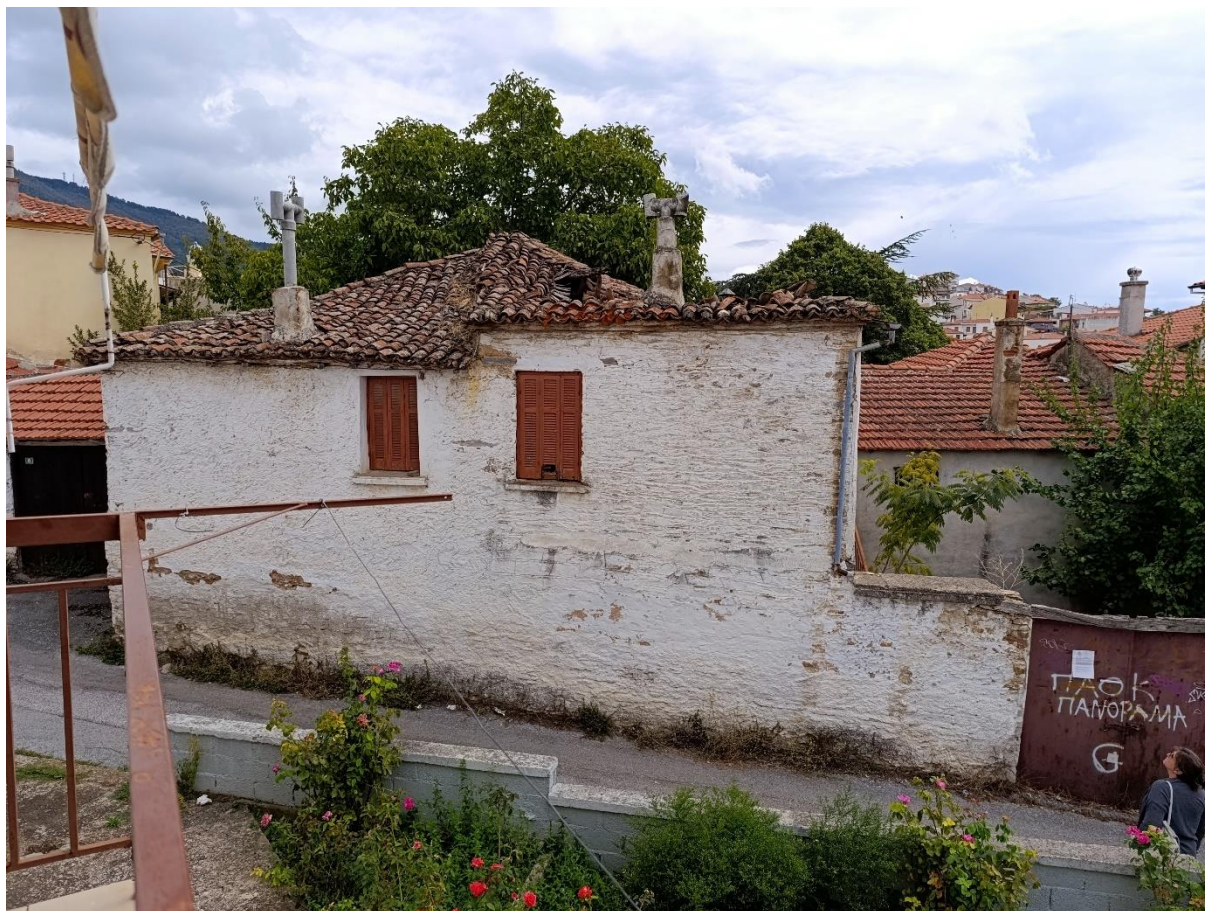
Φωτ. 2 Η δυτική όψη του κτίσματος επί της κύριας οδού

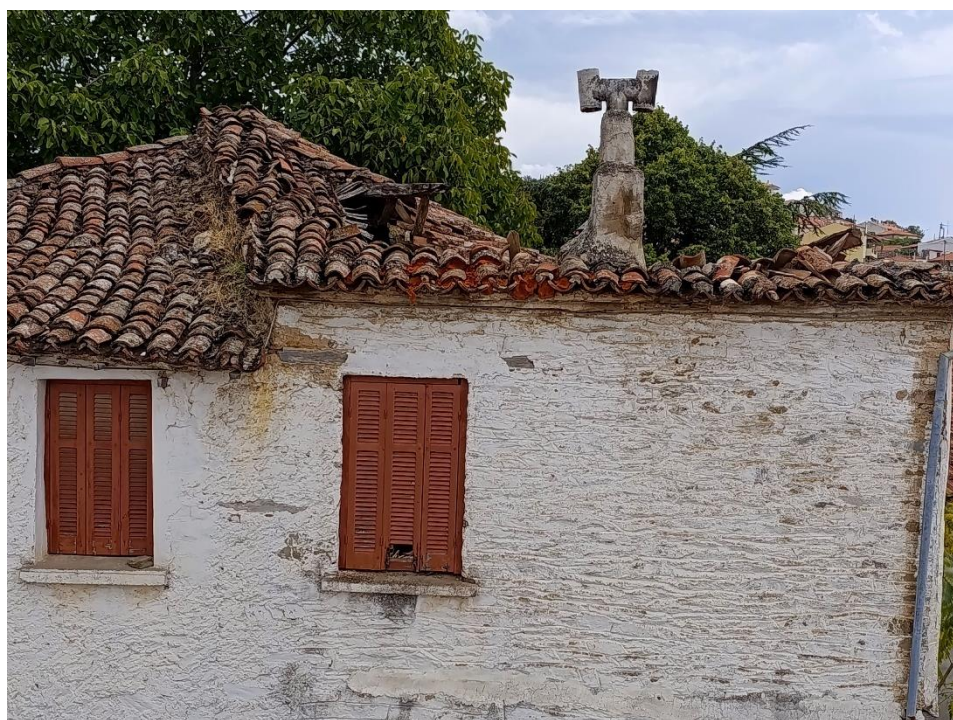
Φωτ.3 Λεπτομέρεια της δυτικής όψης όπου διακρίνεται η κατάρρευση της στέγης

Το κτίσμα είναι εγκαταλειμμένο και σε κακή κατάσταση διατήρησης. Τμήμα της στέγης (νότια πλευρά) έχει καταρρεύσει και όλο το υπόλοιπο τμήμα της είναι αποσυνδεδεμένο ενώ κεραμίδια έχουν καταπέσει στην βορειοανατολική γωνία εντός της εσωτερικής αυλής όπου βρίσκονται και άλλες ιδιοκτησίες. Διαμπερής κατακόρυφη ρωγμή εντοπίζεται στην νότια πλευρά και στην θέση ένωσης του δυτικού με τον νότιο τοίχο. Έντονες κατακόρυφες ρωγμές εμφανίζονται και από την ανατολική πλευρά της εξωτερικής τοιχοποιίας, σε δύο θέσεις διακρίνονται διαμπερείς. Σημεία και άλλων κατακόρυφων ρωγμών πρέπει να είχαν εντοπιστεί και παλαιότερα στο κτίσμα διότι εμφανίζονται διάφορα σημεία να έχουν μεταγενέστερα επικαλυφθεί με κονίαμα (μπλαστώματα). Περιμετρικά και στην θέση όπου βρίσκονται τα πατόξυλα του ισογείου εμφανίζεται παραμόρφωση της κατακορυφότητας του εξωτερικού λίθινου τοίχου, ήτοι φουσκώματα, που οφείλονται μάλλον στην απώλεια σύνδεσης των οριζόντιων διασυνδέσεων και σε αυτό το επίπεδο πλέον της στέγης. Σε τμήμα του τοίχου του περιβόλου υπάρχει σημαντική αποσύνθεση υλικού και κονιάματος σε σημείο που τμήμα του φαίνεται έτοιμο για κατάρρευση. Τα ξύλινα κουφώματα έχουν όλα αποσαρθρωθεί.

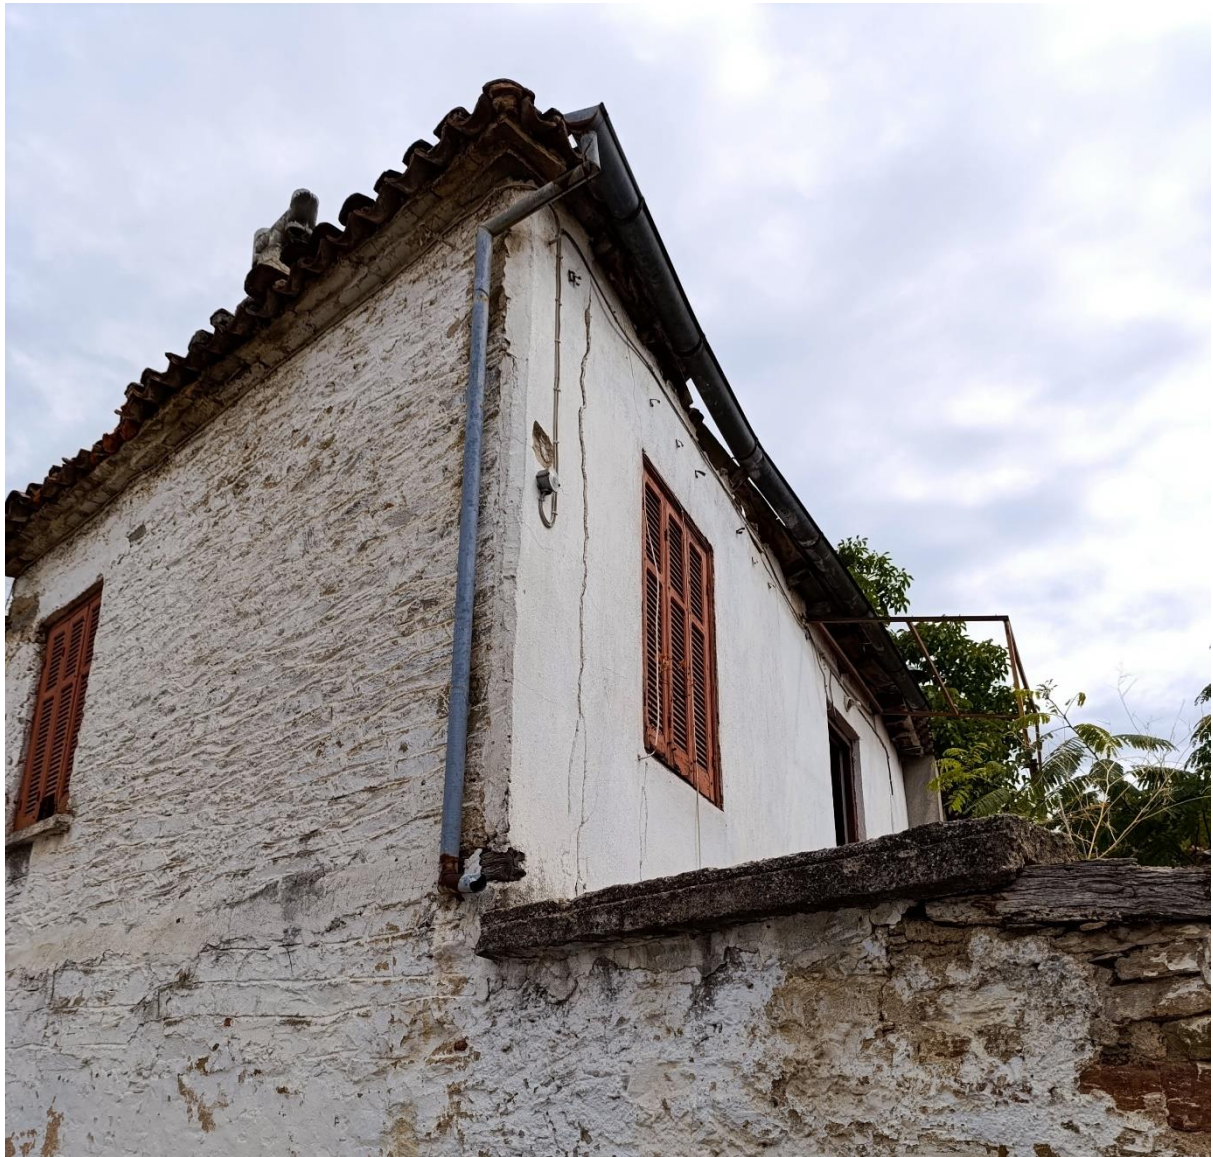
Φωτ.4 Λεπτομέρεια της κάθετης ρωγμής στον νότιο τοίχο του ορόφου

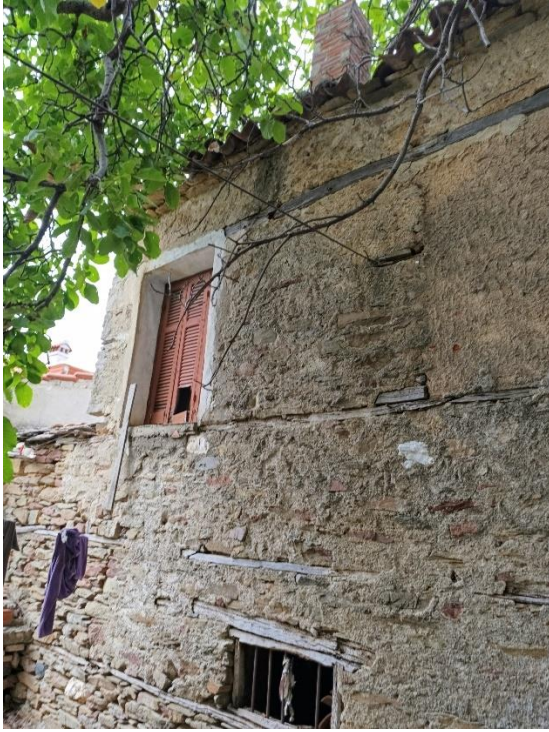
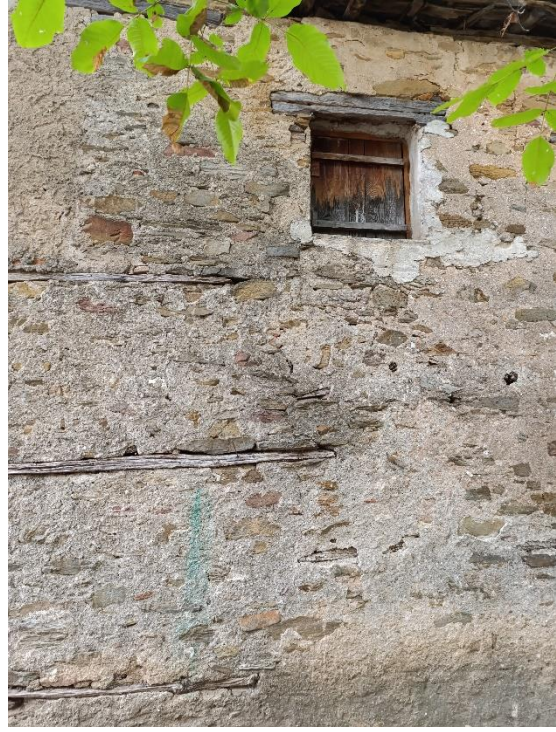
Φωτ. 5 & 6 Αλλοιώσεις της λίθινης τοιχοποιίας από την ανατολική πλευρά

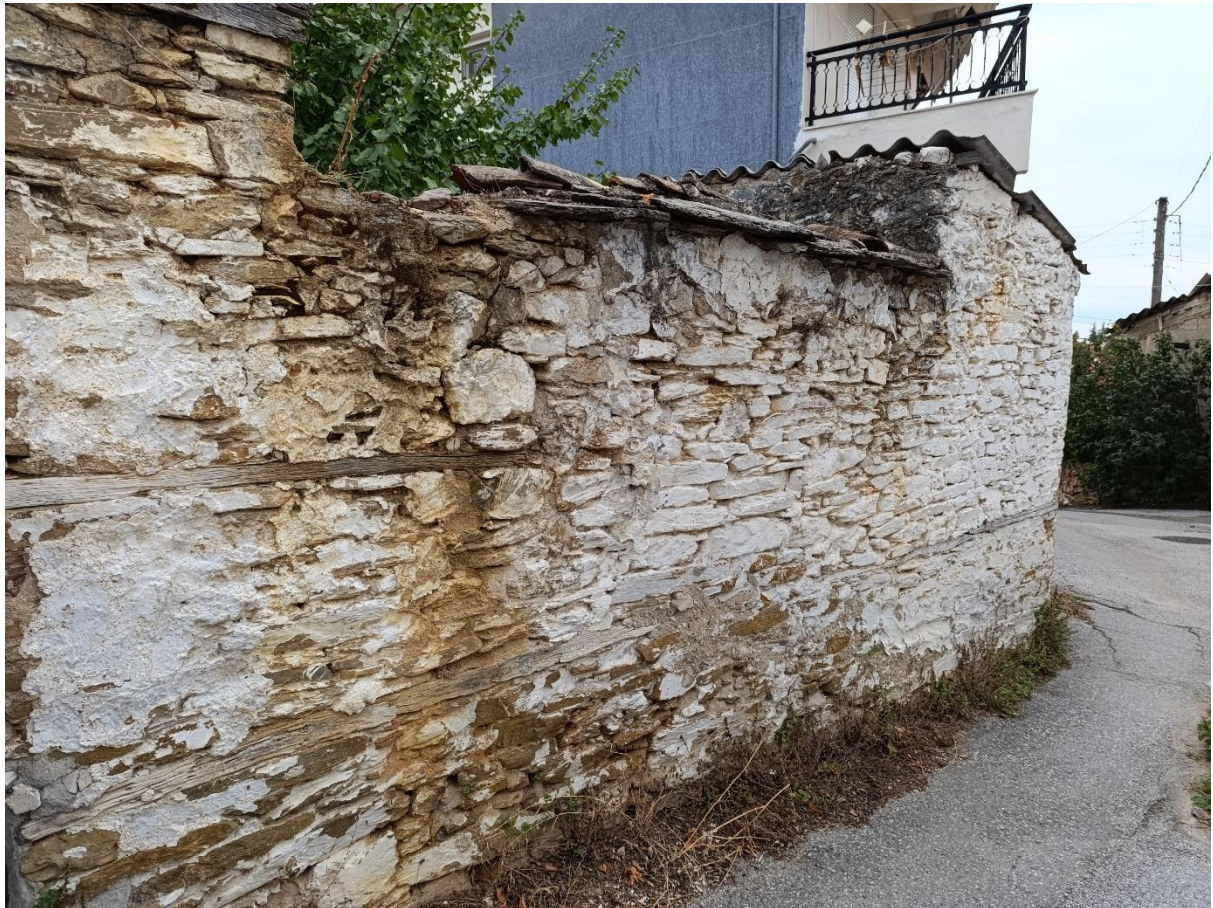
Φωτ. 7 Ο τοίχος του περιβόλου από τη δυτική πλευρά
