ΕΙΔΙΚΗ ΕΠΙΤΡΟΠΗ  
ΕΠΙΚΙΝΔΥΝΩΣ ΕΤΟΙΜΟΡΡΟΠΩΝ (Ε.ΕΠ.ΕΤ.)  
ΧΩΡΙΚΗΣ ΑΡΜΟΔΙΟΤΗΤΑΣ  
ΑΠΟΚΕΝΤΡΩΜΕΝΗΣ ΔΙΟΙΚΗΣΗΣ  
ΜΑΚΕΔΟΝΙΑΣ - ΘΡΑΚΗΣ

ΧΑΛΚΙΔΙΚΗ, 04 ΜΑΡΤΙΟΥ 2025  
ΑΡ.ΠΡΩΤ. 50/2025

ΟΙΚΟΔΟΜΗ: ΔΙΩΡΟΦΟ ΚΤΙΣΜΑ ΑΝΩ ΤΩΝ 100 ΕΤΩΝ  
ΘΕΣΗ: ΑΓΙΟΣ ΠΡΟΔΡΟΜΟΣ ΧΑΛΚΙΔΙΚΗΣ  
ΦΕΡΟΜΕΝΟΙ ΙΔΙΟΚΤΗΤΕΣ: ΚΡΑΝΙΩΤΗ ΧΡΥΣΟΥΛΑ, ΚΡΑΝΙΩΤΗ ΑΝΤΙΓΟΝΗ,  
ΚΡΑΝΙΩΤΗΣ ΣΤΥΛΙΑΝΟΣ ΚΑΙ ΣΑΡΑΦΗ ΕΥΔΟΞΙΑ

### ΕΚΘΕΣΗ ΑΥΤΟΨΙΑΣ ΕΙΔΙΚΗΣ ΕΠΤΑΜΕΛΟΥΣ ΕΠΙΤΡΟΠΗΣ ΕΠΙΚΙΝΔΥΝΩΣ ΕΤΟΙΜΟΡΡΟΠΩΝ

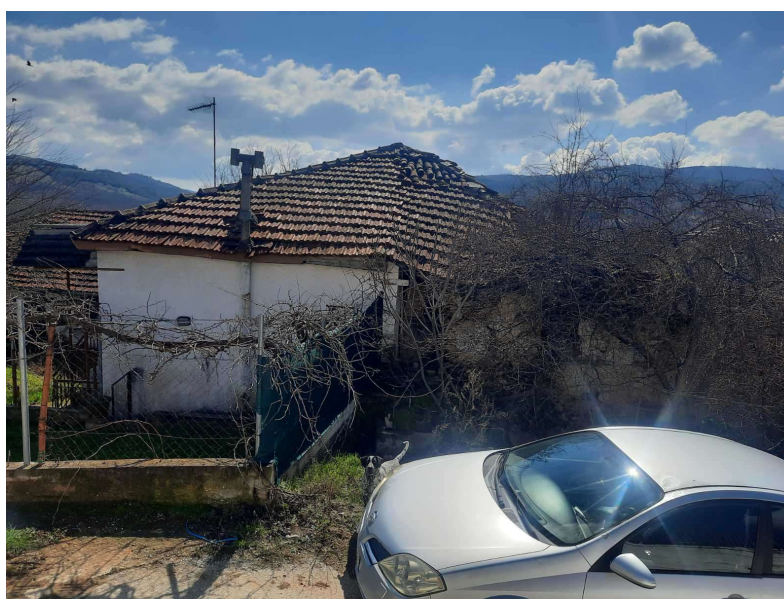
Φωτ. 2 Η όψη Α του κτίσματος (κεντρική οδός) όπου διακρίνονται τα τμήματα Α και Β

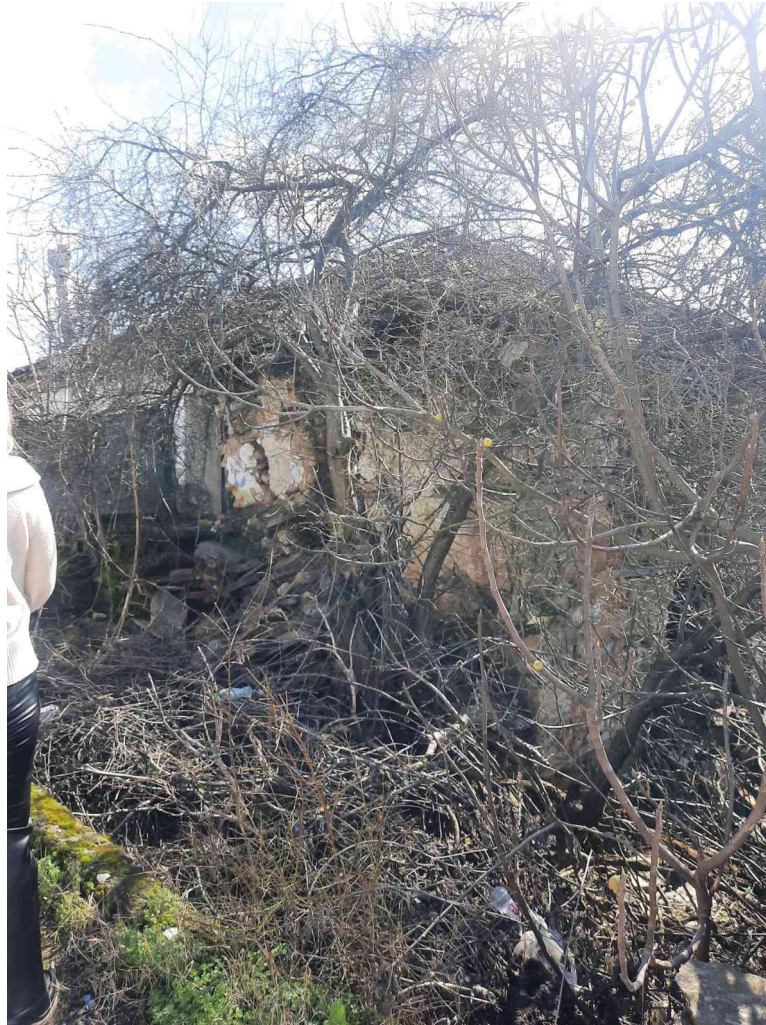
Στο τμήμα Β έχει καταπέσει η εξωτερική τοιχοποιία και όποια στοιχεία υποσύλωναν τη στέγη με αποτέλεσμα η τελευταία να εμφανίζεται σε έντονη κοίλωση – κατάρπτωση συμπαρασείροντας και μέρος της επικάλυψης του τμήματος Α. Η πρόσβαση στο τμήμα αυτό δεν ήταν εφικτή λόγω της επικινδυνότητας και του αποκλεισμού του χώρου από μπάζα και άναρχες φυτεύσεις. Το τμήμα Α είναι επιχρισμένο εσωτερικά και εξωτερικά μετσιμεντοκονία και ως εκ τούτου δεν εμφανίζονται σημαντικές ενδείξεις ετοιμορροπίας. Στο ίδιο τμήμα οι ψευδοροφές εσωτερικά εμφανίζονται εν μέρη αποξυλωμένες ειδικά στα σημεία κατερχόμενης υγρασίας, κατά πάσα πιθανότητα από τις βλάβες της στέγης. Το τμήμα Δ εμφανίζει σημάδια αποσάθρωσης της εξωτερικής τοιχοποιίας κυρίως στα αρμολογήματα και τις ξυλοδεσιές του. Στον ξυλόπηκτο τοίχο του ορόφου του ίδιου κτίσματος και επί της πλαϊνής οδού (πλευρά Β) εμφανίζεται στρέβλωση από την κατακόρυφο και αναλυτικότερα κάμψη του τοίχου στο μέσον της κατά μήκος πλευράς του. Η παθολογία αυτή μπορεί, πιθανά, να σχετίζεται με την αποσάθρωση των συνδετικών ξύλινων στοιχείων εγκάρσιου εσωτερικού τοίχου στην θέση αυτή ή να σχετίζεται με την άνιση κατανομή βαρών από την στέγη η οποία είχε κάποια στιγμή στο παρελθόν αντικατασταθεί. Ο ίδιος τοίχος εμφανίζει σημειακά πτώση επιχρισμάτων. Στο ίδιο τμήμα Δ εμφανίζει πλήρη αποσάθρωση ο εξώστης από οπλισμένο σκυρόδεμα στο υλικό δόμησης αλλά και τον οπλισμό ο οποίος είναι εν μέρη εμφανής και οξειδωμένος. Το τμήμα Γ εμφανίζει τις λιγότερες βλάβες, η παρατήρηση αυτή τοποθετείται, ωστόσο, με επιφύλαξη λόγω του ότι είναι πλήρως επιχρισμένο μετσιμεντοκονία εξωτερικά και συνεπώς μπορεί να μην εμφανίζονται οι πιθανές βλάβες. Στο ίδιο τμήμα διαπιστώνεται αποσάθρωση των εξωστών από οπλισμένο σκυρόδεμα και εσωτερικά – στο ισόγειο όπου ήταν εφικτή και η πρόσβαση – παραμορφώσεις και αποσύνθεση (στέγνωμα) των ξύλινων φερόντων στοιχείων του δαπέδου του 1<sup>ου</sup> ορόφου. Περαιτέρω ο αύλειος χώρος του τμήματος Γ είναι γεμάτος από μπάζα, απορρίμματα και άναρχες φυτεύσεις.

Φωτ. 3 Το τμήμα Β του κτίσματος

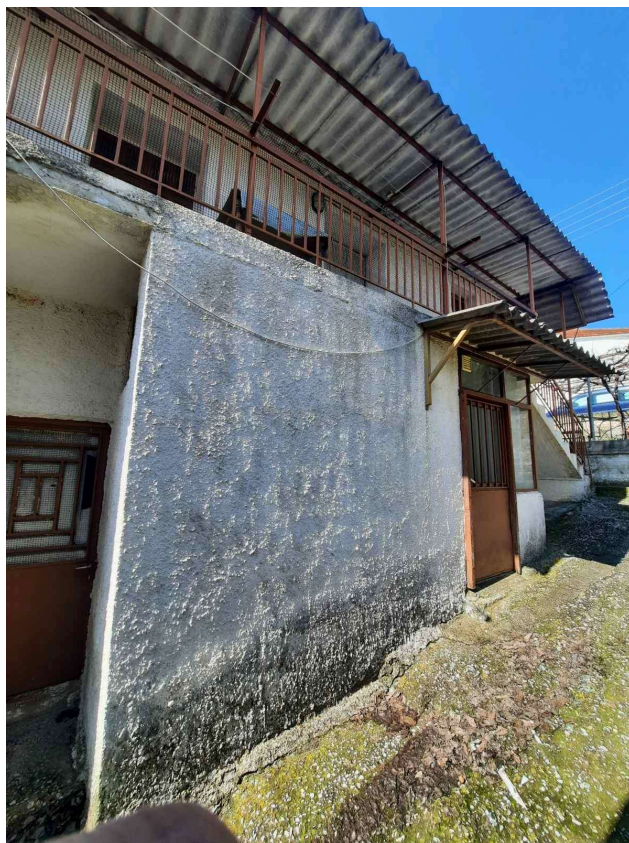
Φωτ. 4 Το τμήμα Α από την πλαϊνή οδό

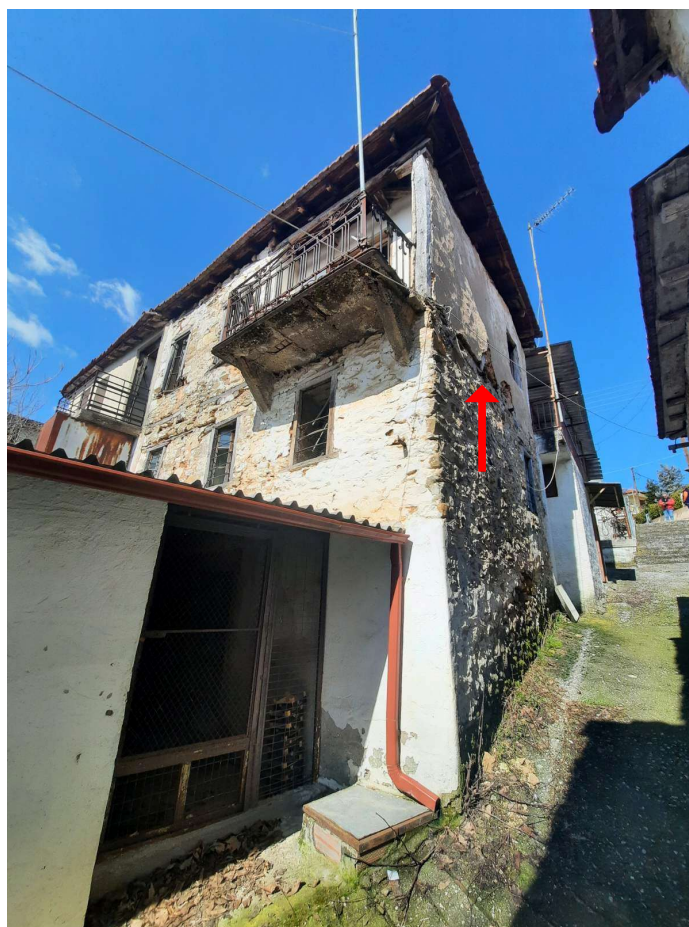
Φωτ. 5 Το τμήμα Δ από την πλαϊνή οδό

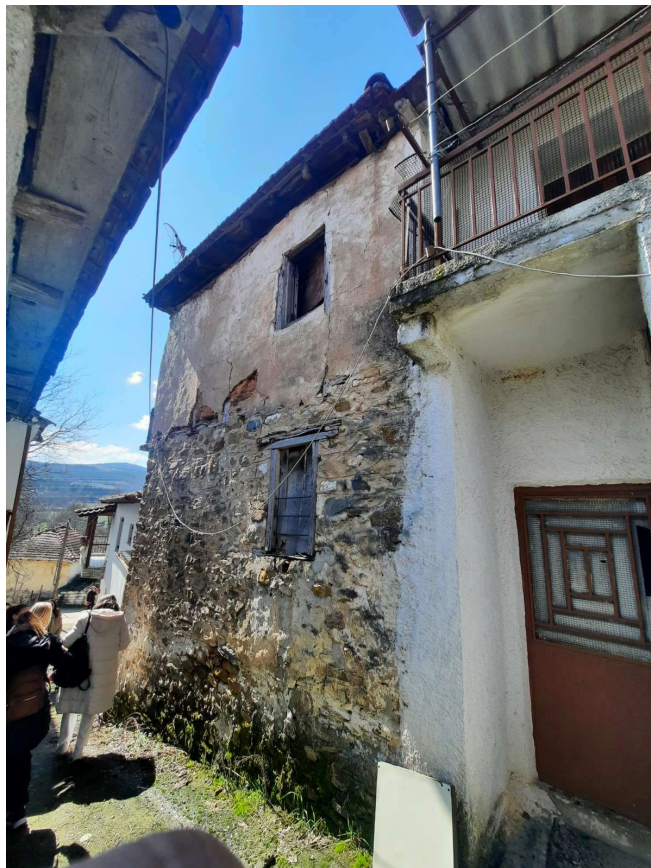
Φωτ. 6 Το τμήμα Δ από την πλαϊνή οδό

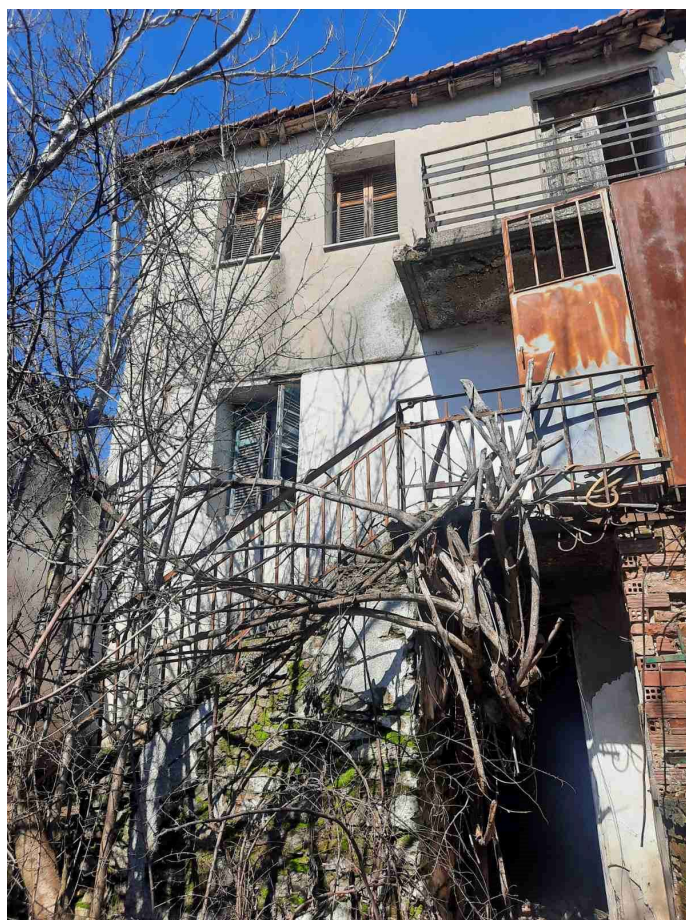
Φωτ. 7 Το τμήμα Γ από την εσωτερική αυλή (πλευρά Γ)

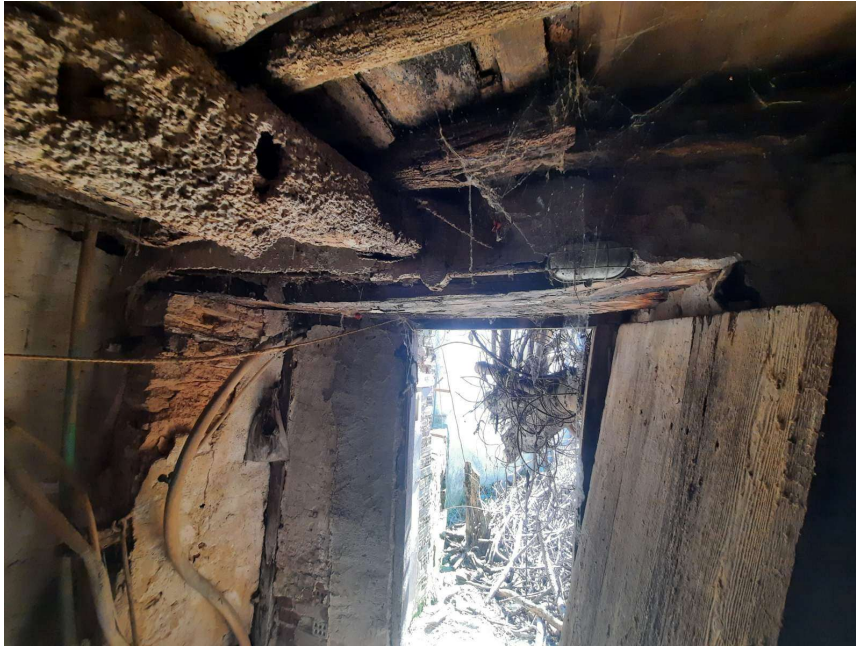
Φωτ. 8 Εσωτερικό ισογείου του τμήματος Γ
