ΕΛΛΗΝΙΚΗ ΔΗΜΟΚΡΑΤΙΑ  
ΕΙΔΙΚΗ ΕΠΙΤΡΟΠΗ  
ΕΠΙΚΙΝΔΥΝΩΣ ΕΤΟΙΜΟΡΡΟΠΩΝ (Ε.ΕΠ.ΕΤ.)  
ΧΩΡΙΚΗΣ ΑΡΜΟΔΙΟΤΗΤΑΣ  
ΑΠΟΚΕΝΤΡΩΜΕΝΗΣ ΔΙΟΙΚΗΣΗΣ  
ΜΑΚΕΔΟΝΙΑΣ - ΘΡΑΚΗΣ

ΟΙΚΟΔΟΜΗ: ΔΙΩΡΟΦΟ ΚΤΙΣΜΑ ΑΝΩ ΤΩΝ 100 ΕΤΩΝ  
ΘΕΣΗ: ΓΑΛΑΤΙΣΤΑ ΠΕ ΧΑΛΚΙΔΙΚΗΣ  
ΦΕΡΟΜΕΝΟΙ ΙΔΙΟΚΤΗΤΕΣ: ΚΛΗΡΟΝΟΜΟΙ Γ.ΘΕΟΛΟΓΗ

**ΕΚΘΕΣΗ ΑΥΤΟΨΙΑΣ ΕΙΔΙΚΗΣ ΕΠΤΑΜΕΛΟΥΣ ΕΠΙΤΡΟΠΗΣ ΕΠΙΚΙΝΔΥΝΩΣ ΕΤΟΙΜΟΡΡΟΠΩΝ**

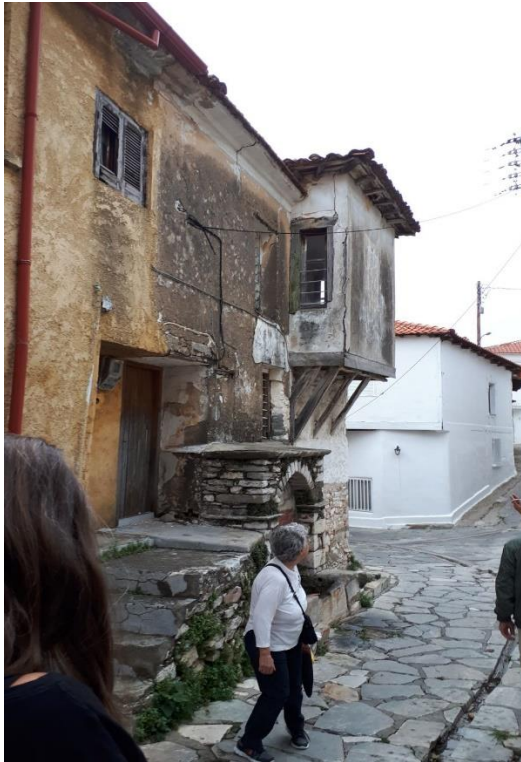
Πρόκειται για διώροφη κατοικία με περιτοίχιση και συνοδευτικά κτίσματα που φαίνεται να αποτελεί μέρος μιας μεγαλύτερης κατασκευής από την συνέχεια κτιριοδομικών και μορφολογικών στοιχείων προς την ανατολική πλευρά. Εφαπτόμενη στην βορεινή πλευρά του κτίσματος υπάρχει λίθινη παραδοσιακή δημόσια κρήνη. Προς την ίδια πλευρά το κτίσμα φέρει σαχνισί (στεγασμένο εξώστη) με ξύλινα ανοίγματα με “νεοκλασικίζοντα” υπέρθυρα. Είναι κατασκευασμένο από λιθοδομή και ασβεστοκονίαμα και το σαχνισί από τσατμά ενώ φέρει ξύλινη στέγη. Στην διάρκεια της ζωής του το κτίσμα πρέπει να δέχθηκε αλλεπάλληλες παρεμβάσεις με νέα υλικά όπως διαπιστώνεται από την επιθεώρηση του εσωτερικού του.

*Φωτ. 2 Βόρεια πλευρά κτίσματος και κρήνη*

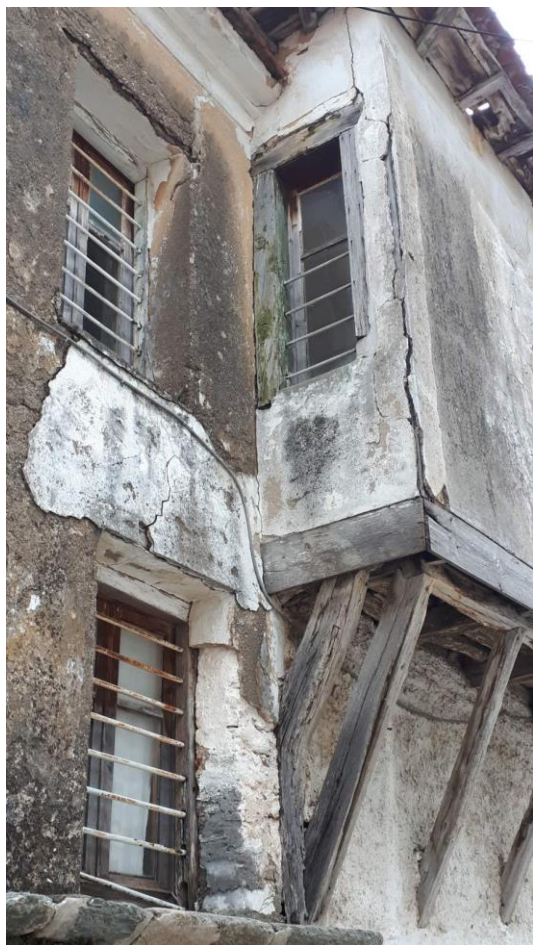
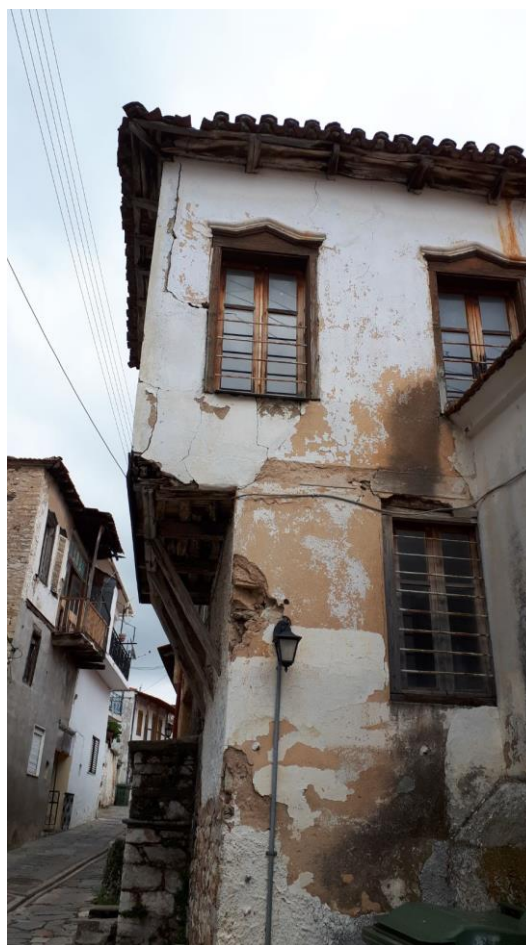
Στην βόρεια όψη παρατηρούνται (α) διαμπερές ρωγμή στην στέψη του δευτέρου ορόφου, (β) μικρότερες ρωγμές στα υπέρθυρα και (γ) πλήρη απόσχιση του σαχισιού από τον κύριο κορμό του κτίσματος. Οι υπόλοιπες πλευρές εξωτερικά αντιστοιχούν στην περιτοίχιση και δεν παρατηρούνται σημαντικά ευρήματα επικινδυνότητας παρά σημειακή απώλεια επιχρισμάτων - κονιαμάτων. Εσωτερικά και λόγω της εγκατάλειψης και των φθορών παρατηρούνται αποκολλήσεις επιχρισμάτων και κονιαμάτων και άλλου δομικού υλικού, διάβρωση οπλισμού για τα μέρη που έχουν κατασκευαστεί από σκυρόδεμα καθώς και μάζα και διάφορες απορρίψεις διάσπαρτα στην εσωτερική αυλή. Κανένα μέτρο ασφάλεια από τα εντελλόμενα στην τεχνική έκθεση αυτοψίας του Δήμου ΔΕΝ έχουν ληφθεί έως την ημέρα της αυτοψίας.

*Φωτ. 3 και 4 Όψη του σαχνισιού από βόρεια και δυτικά*

Στην έκθεση αυτοψίας περιλαμβάνονται μέτρα ασφαλείας τα οποία οι ιδιοκτήτες οφείλουν να λάβουν έως 10-09-2022 και περιλαμβάνουν (α) τοποθέτηση σήμανσης επικινδυνότητας, (β) καθαίρεση αποκολλημένων επιχρισμάτων στις όψεις και την στέγη και (γ) σφράγισμα της εισόδου.

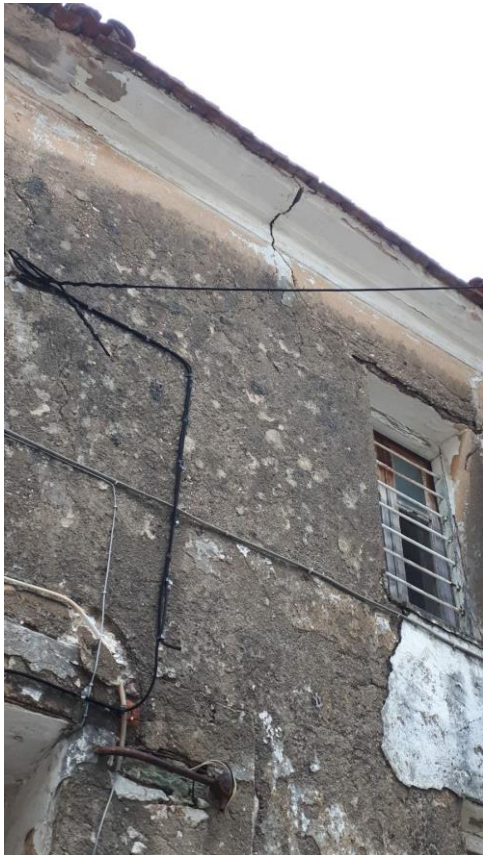
Φωτ. 5 Ρωγμή στέψης στην βόρεια όψη και Φωτ. 6 Φθορές στοιχείων πλάκας σκυροδέματος σε εσωτερικό εξώστη.

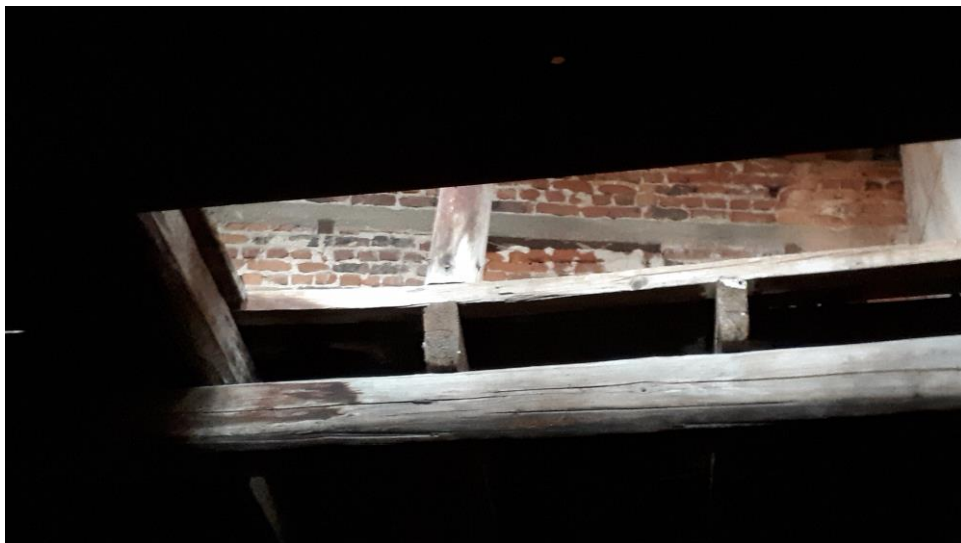
Στην δυτική πλευρά υπάρχει πρόσκτισμα δύο ορόφων το οποίο δεν ανήκει στην αρχική φάση του κτίσματος αλλά αποτελεί μεταγενέστερη προσθήκη. Η τετράριχτη εμφανής εσωτερικά, ξύλινη στέγη (κεραμοσκεπή) του τμήματος αυτού είναι κατασκευασμένη χωρίς αντηρίδες, υποστηριζόμενη από ένα και μοναδικό ξύλινο ορθοστάτη τοποθετημένο κεντρικά (ο οποίος πιθανότατα προστέθηκε μεταγενέστερα προκειμένου να υποστηριχθεί ο κορφιάς στο σημείο ένωσης των αμειβόντων που

παρουσιάζει έντονα στοιχεία διάβρωσης). Ο ξύλινος ορθοστάτης εδράζεται πρόχειρα (καρφωμένος απευθείας στο ξύλινο δάπεδο) και στα όρια οπής που έχει δημιουργηθεί στο ξύλινο δάπεδο του ορόφου.

Φωτ. 7 Η βάση του υποστυλώματος της στέγης του προσκτίσματος.
