ΕΛΛΗΝΙΚΗ ΔΗΜΟΚΡΑΤΙΑ  
ΕΙΔΙΚΗ ΕΠΙΤΡΟΠΗ  
ΕΠΙΚΙΝΔΥΝΩΣ ΕΤΟΙΜΟΡΡΟΠΩΝ (Ε.ΕΠ.ΕΤ.)  
ΧΩΡΙΚΗΣ ΑΡΜΟΔΙΟΤΗΤΑΣ  
ΑΠΟΚΕΝΤΡΩΜΕΝΗΣ ΔΙΟΙΚΗΣΗΣ  
ΜΑΚΕΔΟΝΙΑΣ - ΘΡΑΚΗΣ

ΟΙΚΟΔΟΜΗ: ΔΙΩΡΟΦΟ ΚΤΙΣΜΑ ΑΝΩ ΤΩΝ 100 ΕΤΩΝ  
ΘΕΣΗ: ΓΑΛΑΤΙΣΤΑ ΠΕ ΧΑΛΚΙΔΙΚΗΣ  
ΦΕΡΟΜΕΝΟΙ ΙΔΙΟΚΤΗΤΕΣ: ΚΛΗΡΟΝΟΜΟΙ Γ.ΘΕΟΛΟΓΗ

**ΕΚΘΕΣΗ ΑΥΤΟΨΙΑΣ ΕΙΔΙΚΗΣ ΕΠΤΑΜΕΛΟΥΣ ΕΠΙΤΡΟΠΗΣ ΕΠΙΚΙΝΔΥΝΩΣ ΕΤΟΙΜΟΡΡΟΠΩΝ**

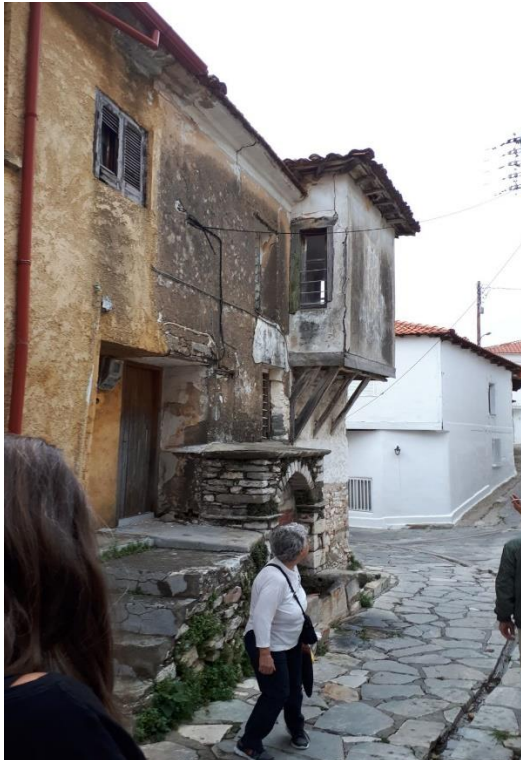
Πρόκειται για διώροφη κατοικία με περιτοίχιση και συνοδευτικά κτίσματα που φαίνεται να αποτελεί μέρος μιας μεγαλύτερης κατασκευής από την συνέχεια κτιριοδομικών και μορφολογικών στοιχείων προς την ανατολική πλευρά. Εφαπτόμενη στην βορεινή πλευρά του κτίσματος υπάρχει λίθινη παραδοσιακή δημόσια κρήνη. Προς την ίδια πλευρά το κτίσμα φέρει σαχνισί (στεγασμένο εξώστη) με ξύλινα ανοίγματα με “νεοκλασικίζοντα” υπέρθυρα. Είναι κατασκευασμένο από λιθοδομή και ασβεστοκονίαμα και το σαχνισί από τσατμά ενώ φέρει ξύλινη στέγη. Στην διάρκεια της ζωής του το κτίσμα πρέπει να δέχθηκε αλλεπάλληλες παρεμβάσεις με νέα υλικά όπως διαπιστώνεται από την επιθεώρηση του εσωτερικού του.

Φωτ. 2 Βόρεια πλευρά κτίσματος και κρήνη

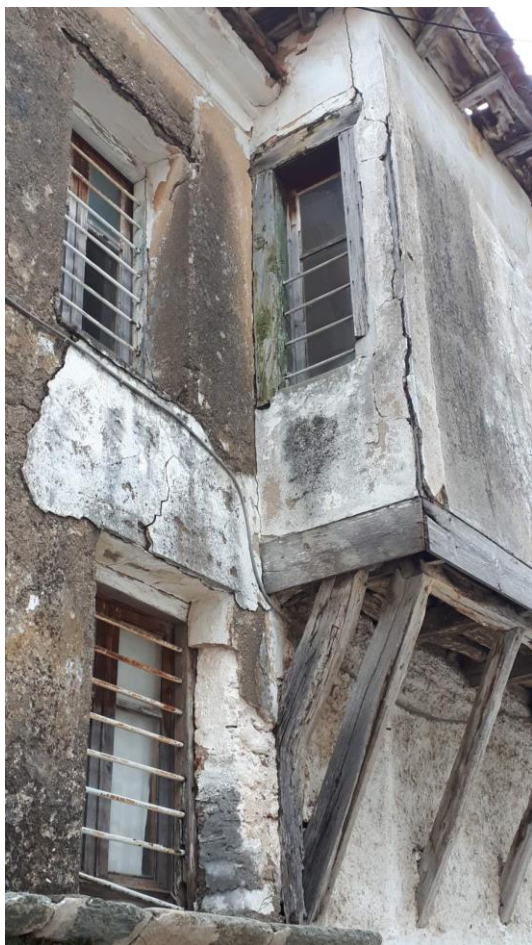
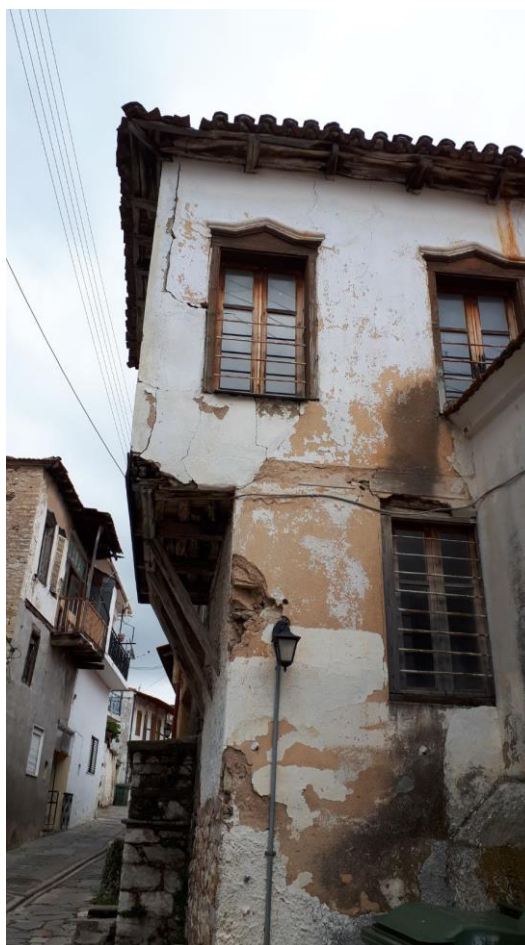
Στην βόρεια όψη παρατηρούνται (α) διαμπερές ρωγμή στην στέψη του δευτέρου ορόφου, (β) μικρότερες ρωγμές στα υπέρθυρα και (γ) πλήρη απόσχιση του σαχισιού από τον κύριο κορμό του κτίσματος. Οι υπόλοιπες πλευρές εξωτερικά αντιστοιχούν στην περιτοίχιση και δεν παρατηρούνται σημαντικά ευρήματα επικινδυνότητας παρά σημειακή απώλεια επιχρισμάτων - κονιαμάτων. Εσωτερικά και λόγω της εγκατάλειψης και των φθορών παρατηρούνται αποκολλήσεις επιχρισμάτων και κονιαμάτων και άλλου δομικού υλικού, διάβρωση σπλισμού για τα μέρη που έχουν κατασκευαστεί από σκυρόδεμα καθώς και μάζα και διάφορες απορρίψεις διάσπαρτα στην εσωτερική αυλή. Κανένα μέτρο ασφάλεια από τα εντελλόμενα στην τεχνική έκθεση αυτοψίας του Δήμου ΔΕΝ έχουν ληφθεί έως την ημέρα της αυτοψίας.

Φωτ. 3 και 4 Όψη του σαχνισιού από βόρεια και δυτικά

Στην έκθεση αυτοψίας περιλαμβάνονται μέτρα ασφαλείας τα οποία οι ιδιοκτήτες οφείλουν να λάβουν έως 10-09-2022 και περιλαμβάνουν (α) τοποθέτηση σήμανσης επικινδυνότητας, (β) καθαίρεση αποκολλημένων επιχρισμάτων στις όψεις και την στέγη και (γ) σφράγισμα της εισόδου.
