ΠΟΛΥΓΥΡΟΣ, 26 ΣΕΠΤΕΜΒΡΙΟΥ 2022
ΑΡ.ΠΡΩΤ. 47/2022

ΟΙΚΟΔΟΜΗ: ΔΙΩΡΟΦΟ ΚΤΙΣΜΑ ΑΝΩ ΤΩΝ 100 ΕΤΩΝ
ΘΕΣΗ: ΚΑΛΥΒΕΣ ΠΕ ΧΑΛΚΙΔΙΚΗΣ
ΦΕΡΟΜΕΝΟΙ ΙΔΙΟΚΤΗΤΕΣ: ΓΕΩΡΓΙΟΣ ΓΑΛΑΤΣΑΝΟΣ, ΜΑΡΙΑ ΓΑΛΑΤΣΑΝΟΥ

ΕΚΘΕΣΗ ΑΥΤΟΨΙΑΣ ΕΙΔΙΚΗΣ ΕΠΤΑΜΕΛΟΥΣ ΕΠΙΤΡΟΠΗΣ ΕΠΙΚΙΝΔΥΝΩΣ ΕΤΟΙΜΟΡΡΟΠΩΝ

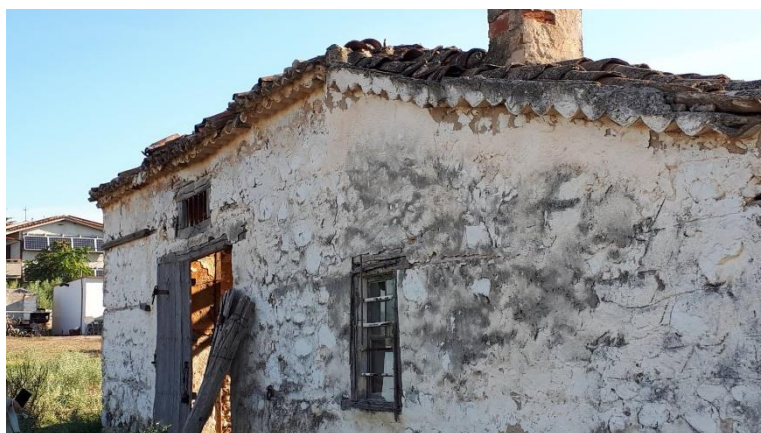
Πρόκειται για ισόγεια κατασκευή που αποτελεί το δυτικό τμήμα ενός μεγαλύτερου κτίσματος που έχει διαιρεθεί σε απροσδιόριστο χρόνο στο παρελθόν. Σε τμήμα του ανατολικού μέρους υπάρχει ο όροφος κατοικίας (άλλης ιδιοκτησίας) οπότε και το εξεταζόμενο τμήμα εφάπτεται στην δυτική πλευρά αυτού του δώροφου ανατολικού τμήματος. Το κτίσμα είναι κατασκευασμένο από λιθοδομή και συνδεδετικό αργιλοκονίαμα ενώ ξύλινα υποστυλώματα έφεραν την ξύλινη στέγη που επικαλύπτεται με βυζαντινά κεραμίδια. Τα ανοίγματα είναι και αυτά ξύλινα.

Φωτ. 2 Δυτική πρόσοψη του κτίσματος

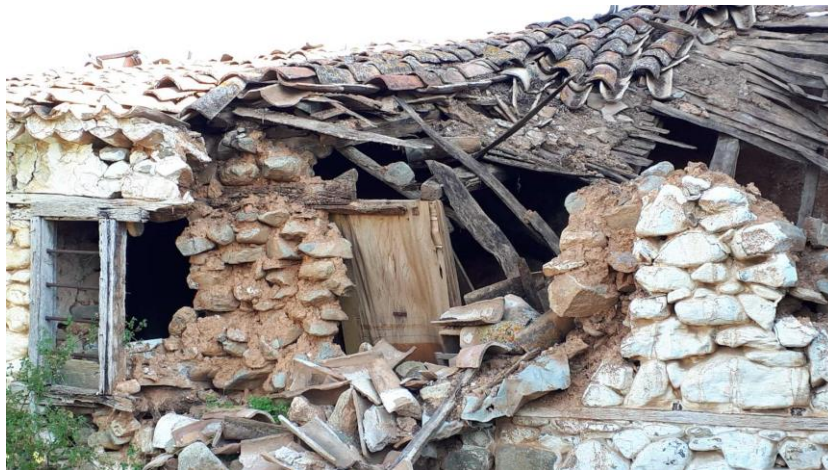
Το κτίσμα είναι εγκαταλειμμένο και σε πολύ κακή κατάσταση διατήρησης. Το δυτικό τμήμα της στέγης καθώς και ο νότιος τοίχος έχουν καταρρεύσει και τα οικοδομικά μπάζα βρίσκονται εντός του κτίσματος. Ο δυτικός τοίχος (που εφάπτεται του σημείου κατάρρευσης) είναι ουσιαστικά μεσοτοιχία με το κτίσμα κατοικίας της γειτονικής ιδιοκτησίας και φέρει κάποιες βλάβες που προκλήθηκαν από την κατάρρευση. Όλη η υπόλοιπη κατασκευή βρίσκεται επίσης υπό διαδικασία κατάρρευσης. Τέλος το κτίσμα είναι επικίνδυνο και από υγειονομικούς όρους λόγω των μάζων και των άλλων απορρίψεων που βρίσκονται συγκεντρωμένα στο εσωτερικό του.

Φωτ. 3 Το ανατολικό τμήμα που έχει καταρρεύσει

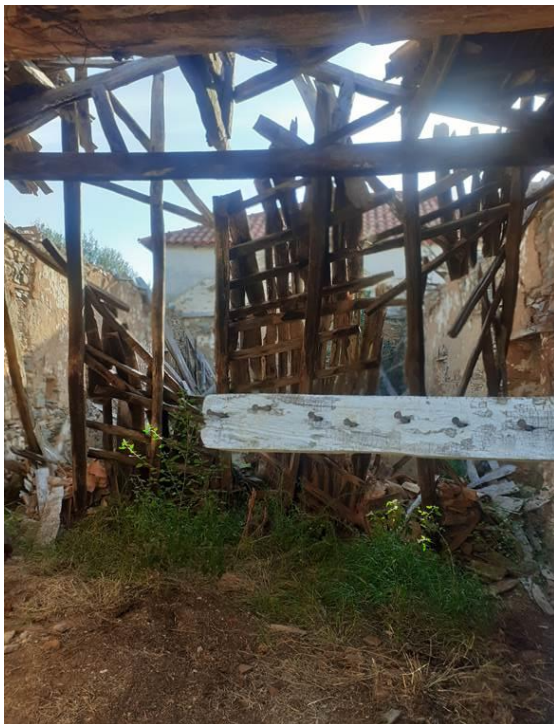
Φωτ. 4 Αριστερά εσωτερικό της κατασκευής και Φωτ. 5 Δεξιά η μεσοτοιχία με το γειτονικό κτίσμα
