ΕΙΔΙΚΗ ΕΠΙΤΡΟΠΗ  
ΕΠΙΚΙΝΔΥΝΩΣ ΕΤΟΙΜΟΡΡΟΠΩΝ (Ε.ΕΠ.ΕΤ.)  
ΧΩΡΙΚΗΣ ΑΡΜΟΔΙΟΤΗΤΑΣ  
ΑΠΟΚΕΝΤΡΩΜΕΝΗΣ ΔΙΟΙΚΗΣΗΣ  
ΜΑΚΕΔΟΝΙΑΣ - ΘΡΑΚΗΣ

ΠΟΛΥΓΥΡΟΣ, 26 ΣΕΠΤΕΜΒΡΙΟΥ 2022  
ΑΡ.ΠΡΩΤ. 49/2022

ΟΙΚΟΔΟΜΗ: ΔΙΩΡΟΦΟ ΚΤΙΣΜΑ ΑΝΩ ΤΩΝ 100 ΕΤΩΝ  
ΘΕΣΗ: ΓΑΛΑΤΙΣΤΑ ΠΕ ΧΑΛΚΙΔΙΚΗΣ  
ΦΕΡΟΜΕΝΟΙ ΙΔΙΟΚΤΗΤΕΣ: ΠΗΓΗ ΓΚΑΡΑΓΚΑΝΗ, ΑΛΕΞΑΝΔΡΟΣ ΝΤΟΥΡΜΟΥΤΖΙΔΗΣ

### ΕΚΘΕΣΗ ΑΥΤΟΨΙΑΣ ΕΙΔΙΚΗΣ ΕΠΤΑΜΕΛΟΥΣ ΕΠΙΤΡΟΠΗΣ ΕΠΙΚΙΝΔΥΝΩΣ ΕΤΟΙΜΟΡΡΟΠΩΝ

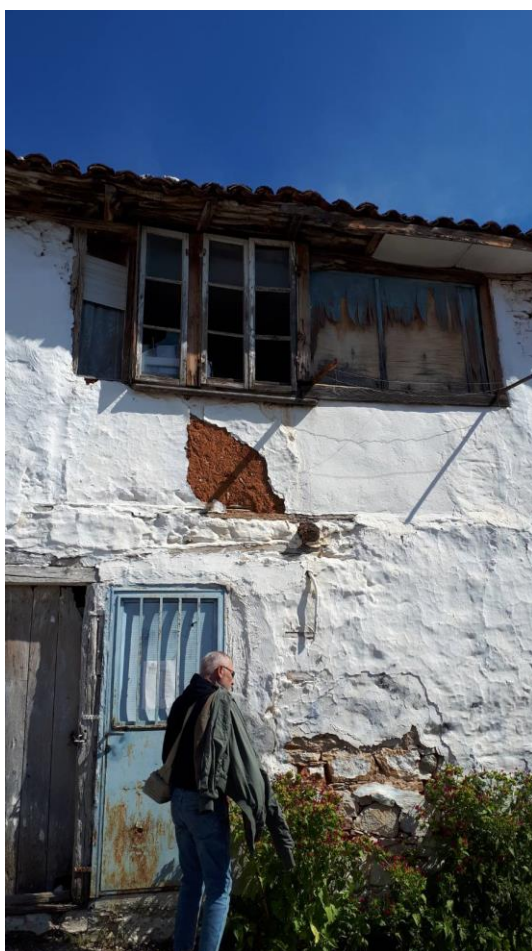
Το κτίσμα είναι διαιρεμένο κατακόρυφα σε δύο ιδιοκτησίες (βόρεια και νότια). Το βόρειο τμήμα της κατασκευής διατηρείται καλή κατάσταση δεδομένου ότι κατοικείται. Στο βόρειο αυτό τμήμα εντοπίζεται εσωτερικά διαμπερής, διαγώνια ρωγμή στην βορειοδυτική γωνία. Η νότια ιδιοκτησία είναι σε μέτρια έως κακή κατάσταση διατήρησης και χρησιμοποιείται ως αποθήκη. Γενικά εντοπίζονται διάβρωση των ξύλινων δαπέδων και κλίση τους από την οριζόντιο, σημειακές ρωγμές στην νοτιοδυτική γωνία, σημειακή απώλεια επιχρίσματος στον όροφο, Η στέγη αυτού του τμήματος βρίσκεται επίσης σε κακή κατάσταση διατήρησης με κεραμίδια να έχουν αποκολληθεί ειδικά στην περιοχή της πρόσοψης. Τα ξύλινα κουφώματα είναι αποσαθρωμένα και ανοιχτά επιτρέποντας την είσοδο της βροχής. Στον δυτικό τοίχο εντοπίζεται μικρή απόκλιση από την κατακόρυφο, ιδιαίτερα στον όροφο.

*Φωτ. 2 Νότια όψη του κτίσματος και Φωτ. 3 Ανατολικός τοίχος του κτίσματος*

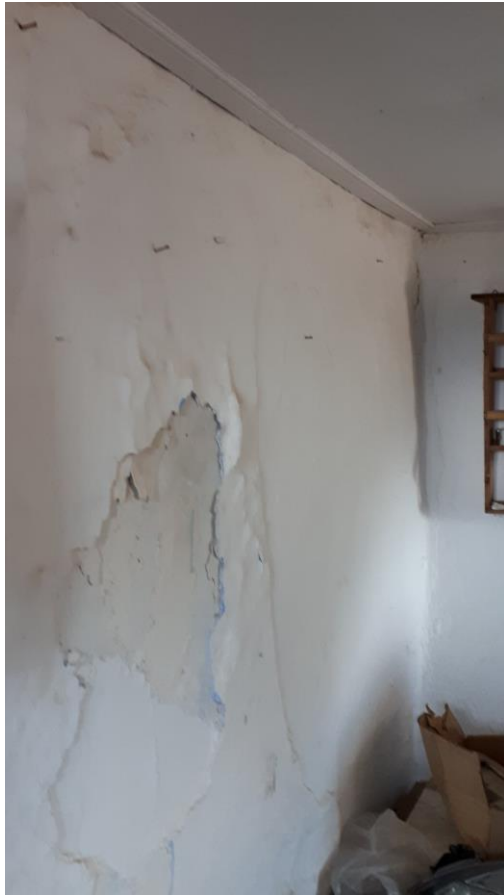
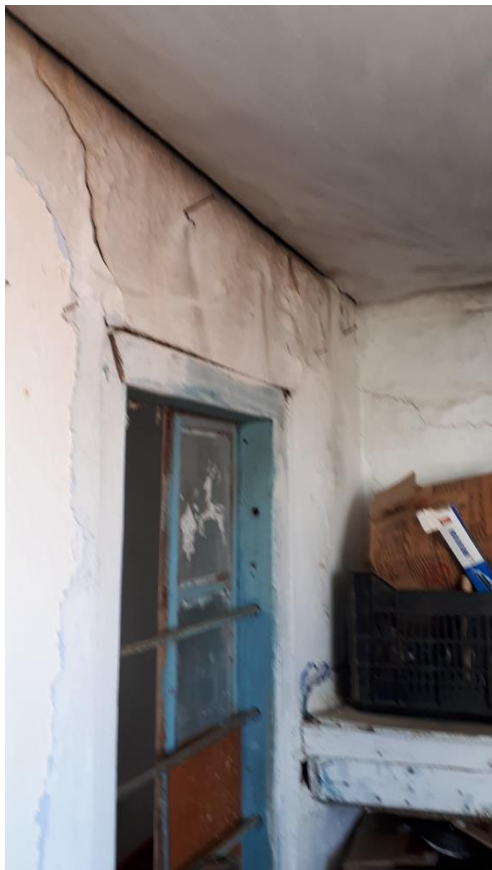
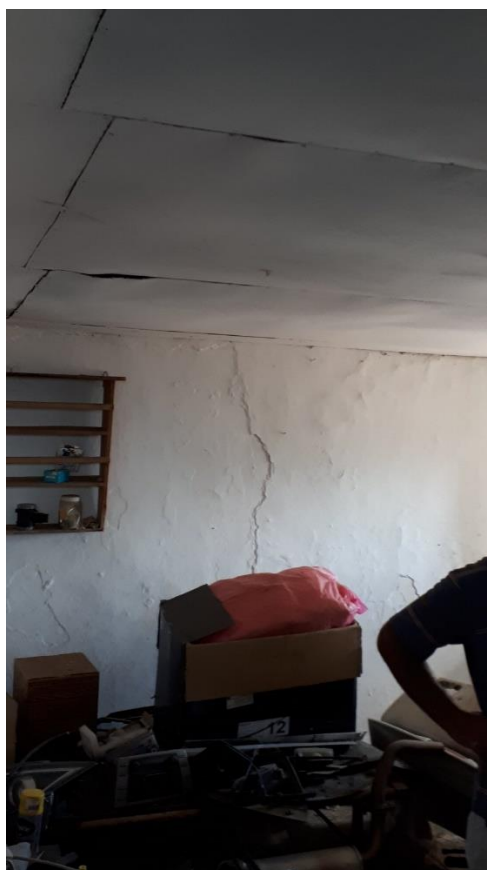
Φωτ. 4, 5, 6 & 7 Εσωτερικό του νότιου τμήματος.
