ΕΙΔΙΚΗ ΕΠΙΤΡΟΠΗ
ΕΠΙΚΙΝΔΥΝΩΣ ΕΤΟΙΜΟΡΡΟΠΩΝ (Ε.ΕΠ.ΕΤ.)
ΧΩΡΙΚΗΣ ΑΡΜΟΔΙΟΤΗΤΑΣ
ΑΠΟΚΕΝΤΡΩΜΕΝΗΣ ΔΙΟΙΚΗΣΗΣ
ΜΑΚΕΔΟΝΙΑΣ - ΘΡΑΚΗΣ

ΟΙΚΟΔΟΜΗ: ΔΙΩΡΟΦΟ ΚΤΙΣΜΑ ΑΝΩ ΤΩΝ 100 ΕΤΩΝ
ΘΕΣΗ: ΠΑΛΑΙΟΧΩΡΑ ΧΑΛΚΙΔΙΚΗΣ
ΦΕΡΟΜΕΝΟΙ ΙΔΙΟΚΤΗΤΕΣ: ΔΗΜΟΣ ΠΟΛΥΓΥΡΟΥ, ΤΣΙΟΤΡΑΣ ΓΡΗΓΟΡΙΟΣ,
ΠΑΠΑΝΙΚΟΛΑΟΥ ΦΩΤΕΙΝΗ, ΤΣΙΟΤΡΑ ΑΝΑΣΤΑΣΙΑ, ΒΛΑΧΟΥ ΜΑΓΔΑΛΗΝΗ,
ΜΑΡΙΑ ΛΕΜΟΝΙΔΟΥ, ΤΣΙΟΤΡΑΣ ΚΩΝΣΤΑΝΤΙΝΟΣ

ΕΚΘΕΣΗ ΑΥΤΟΨΙΑΣ ΕΙΔΙΚΗΣ ΕΠΤΑΜΕΛΟΥΣ ΕΠΙΤΡΟΠΗΣ ΕΠΙΚΙΝΔΥΝΩΣ ΕΤΟΙΜΟΡΡΟΠΩΝ

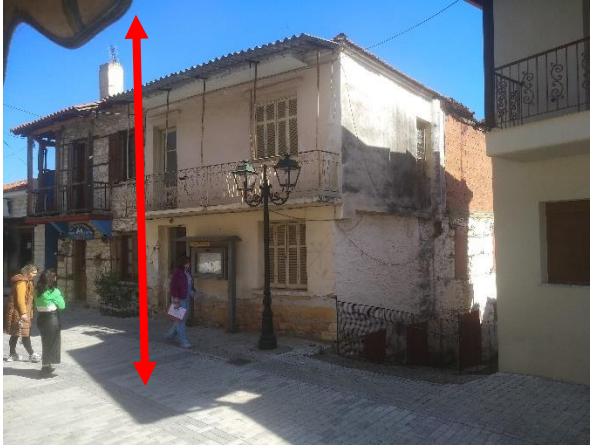
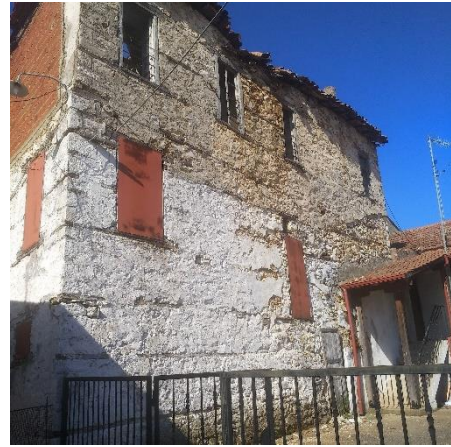
Φωτ.2 Αριστερά η νότια πλευρά του κτίσματος διαμοιρασμένη σε δύο τμήματα & 3 Δεξιά η βόρεια πλευρά του κτίσματος

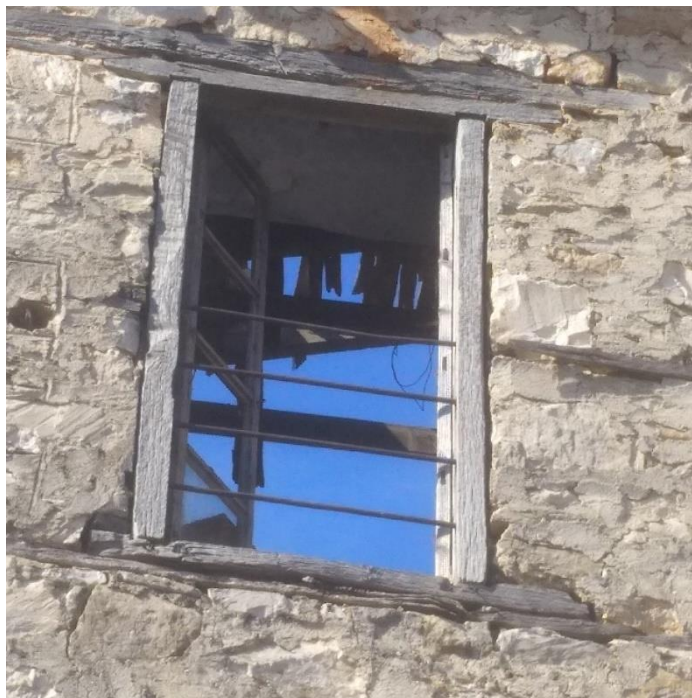
Το βόρειο τμήμα της κατασκευής είναι εγκαταλειμμένο και σε πολύ κακή κατάσταση διατήρησης. Στο τμήμα αυτό έχει καταπέσει η στέγη στο μεγαλύτερο της μέρος και κεραμίδια αιωρούνται στον ακάλυπτο χώρο του οικοπέδου και στην παρόδια οδό. Οι τοιχοποιίες του τρίτου ορόφου εμφανίζουν έντονη απόκλιση από την κατακόρυφο, κλίση η οποία γίνεται αντιληπτή κυρίως στις βορειοδυτική και βορειοανατολική γωνία. Στο ίδιο αυτό τμήμα και στην ανατολική πλευρά του έχει καταπέσει στο παρελθόν η λιθοδομή του τρίτου ορόφου και σφραγίστηκε πρόχειρα με οπτόπλινθους. Ελαφριά κλίση της εξωτερικής τοιχοποιίας από την κατακόρυφο εμφανίζεται και στο νοητό σημείο ένωσης των δαπέδων του τρίτου ορόφου με την φέρουσα τοιχοποιία στοιχείο δηλωτικό της απώλειας των αντίστοιχων συνδέσεων. Επιπλέον οι τοιχοποιίες εμφανίζουν διαμπερείς ρωγμές, φουσκώματα, απώλεια μάζας υλικού πλήρωσης και αρμολόγησης.

Φωτ.4 Λεπτομέρεια της βόρειας πλευράς όπου διακρίνεται η πτώση της στέγης

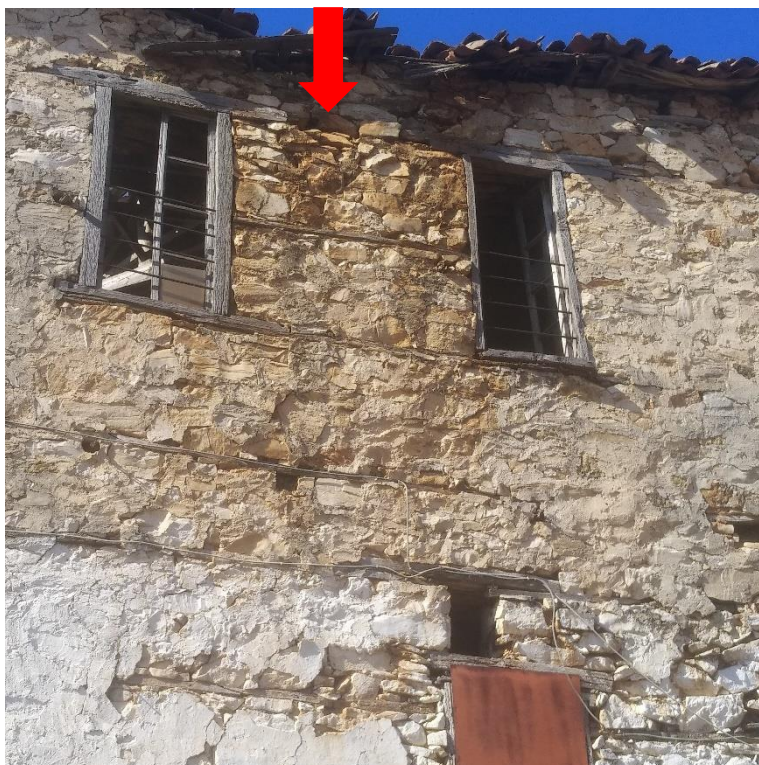
Φωτ.5 Λεπτομέρεια της βόρειας πλευράς όπου διακρίνονται έντονες ρηγματώσεις

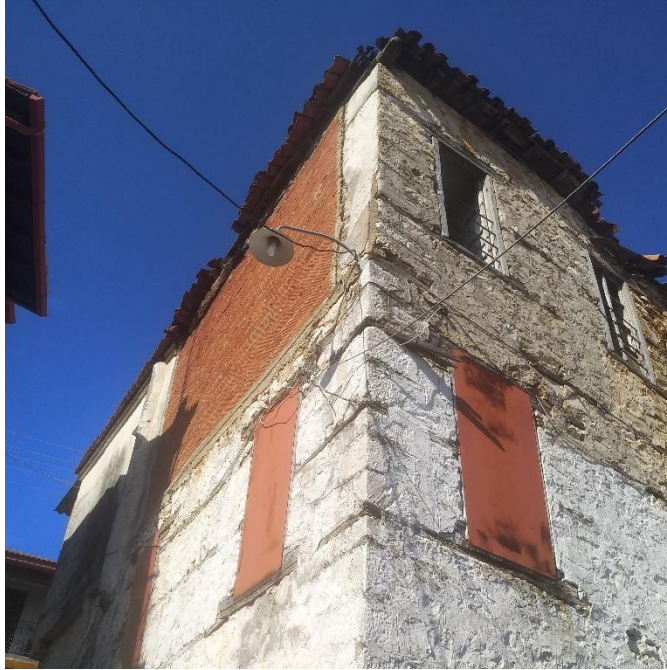
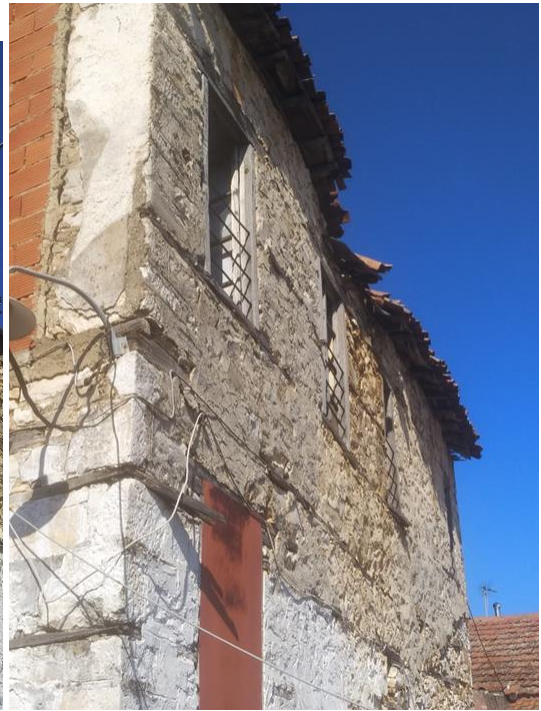
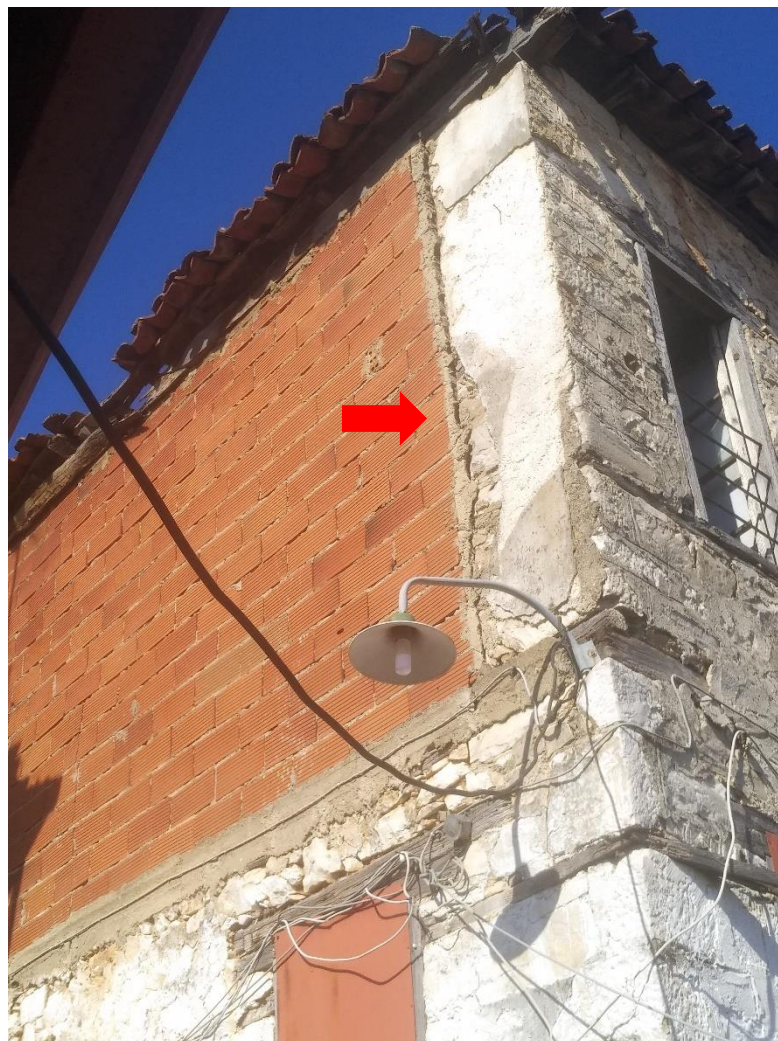
Φωτ.6 Λεπτομέρεια της βορειοδυτικής γωνίας. Αριστερά πάνω η προσθήκη σενάζ και η πλήρωση τοίχου με πλινθοδομή. Δεξιά πάνω η στρέβλωση της κατακόρυφωσης του τρίτου ορόφου. Κάτω απόκλιση του βόρειου τοίχου από την κατακόρυφο.

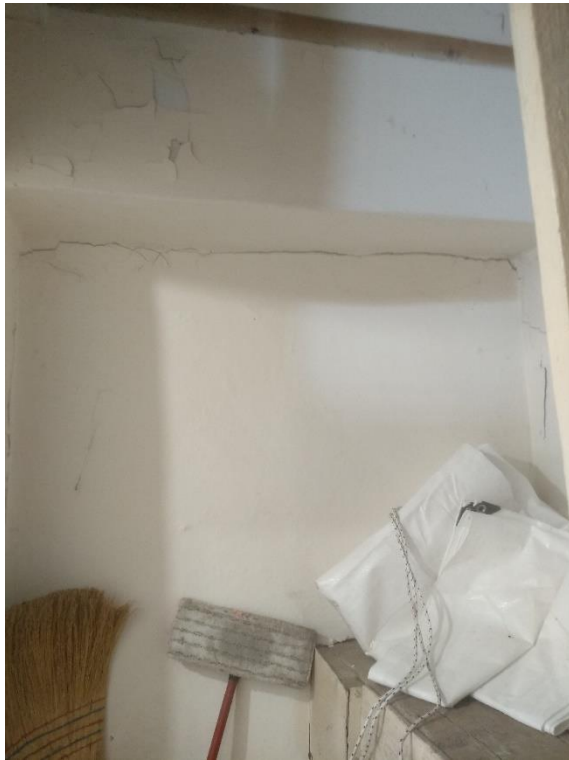
Το νότιο τμήμα από την ανατολική πλευρά εμφανίζει έντονες ρηγματώσεις που είναι ορατές στο εσωτερικό του κτίσματος. Πρόκειται για κατακόρυφες και διαγώνιες ρηγματώσεις σε διάφορα

σημεία στις τοιχοποιίες αλλά και τα σημεία ένωσης αυτών με τις μεταγενέστερες προσθήκες από σκυρόδεμα. Η στέγη έχει οπές και κατερχόμενη υγρασία πλήττει την κατασκευή. Οι ψευδοροφές από μπαγδατί έχουν σε σημεία καταπέσει και εμφανίζουν πολλαπλές ρηγματώσεις δηλωτικές των αποσχίσεων των οροφών. Τέλος γίνεται αντιληπτή ελαφριά κλίση των δαπέδων του ορόφου προς την νότια πλευρά.

Φωτ.7 Λεπτομέρεια εσωτερικού με ρηγματώσεις σε τοιχοποιίες και οροφή από το δυτικό τμήμα της νότιας πλευράς

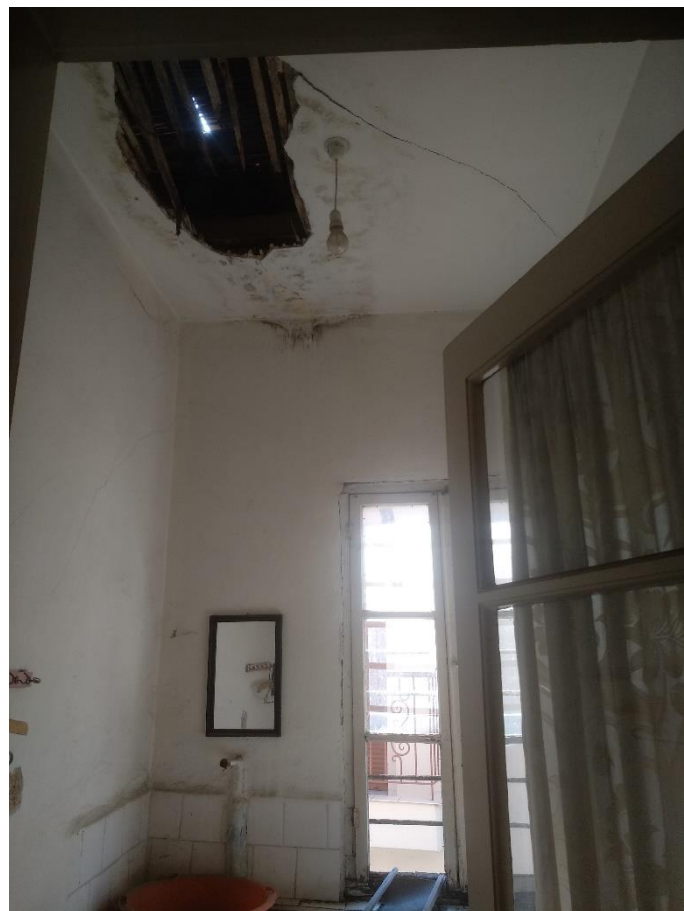
Φωτ.8 Λεπτομέρεια εσωτερικού από το δυτικό τμήμα της νότιας πλευράς όπου διακρίνεται πτώση ψευδοροφής και σπή στην στέγη

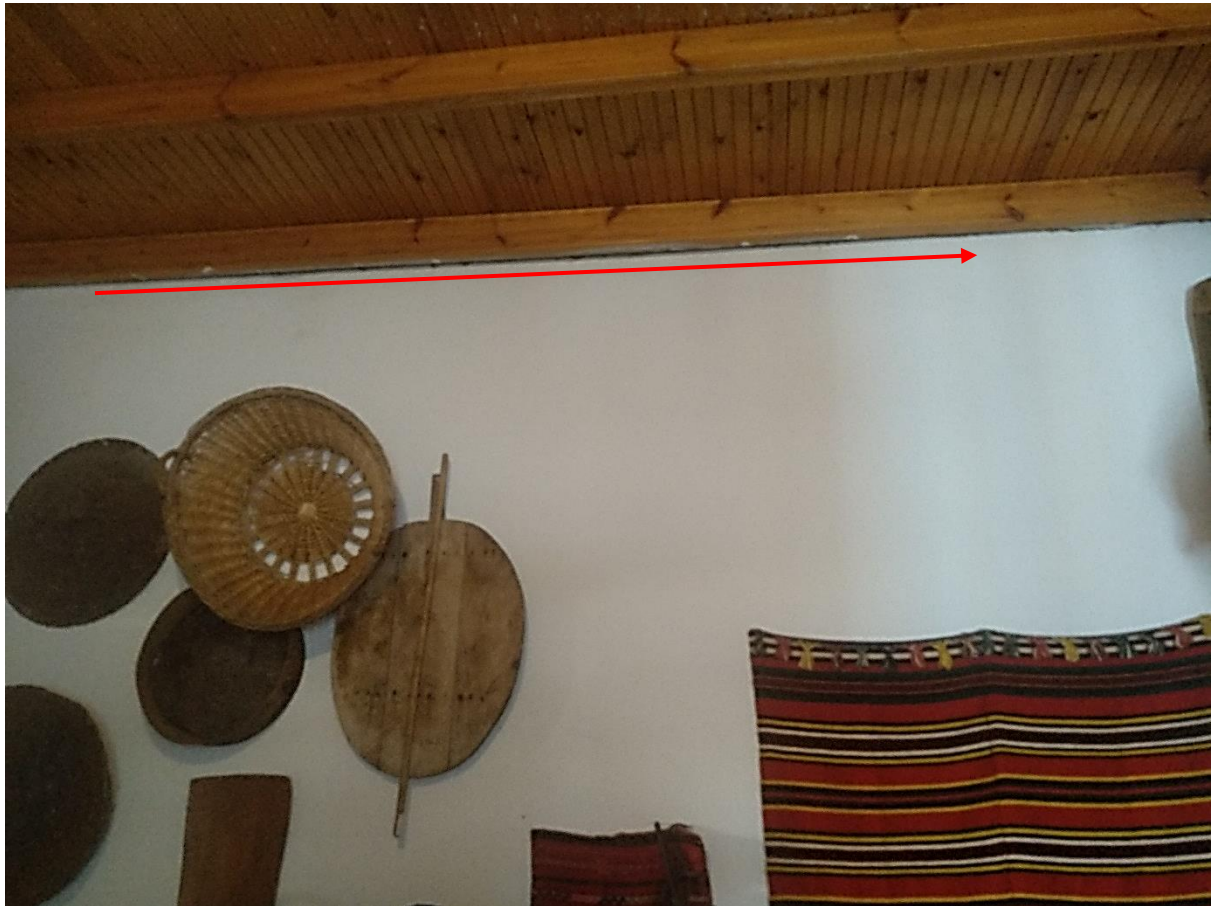
Το νότιο τμήμα από την δυτική πλευρά δεν εμφανίζει ιδιαίτερες βλάβες πέραν από μια παρατηρούμενη απόκλιση των ξύλινων ψευδοδοκών οροφής του ορόφου από τον κατακόρυφο τοίχο που διαμοιράζει την κατασκευή σε βόρειο και νότιο τμήμα στοιχείο που υποδηλώνει έλξη του εν λόγω τοίχου από την βόρεια πλευρά.

Φωτ.9 Λεπτομέρεια ψευδοδοκών στον όροφο του δυτικού τμήματος της νότιας πλευράς με ενδείξεις απόκλισης του διαχωριστικού τοίχου.

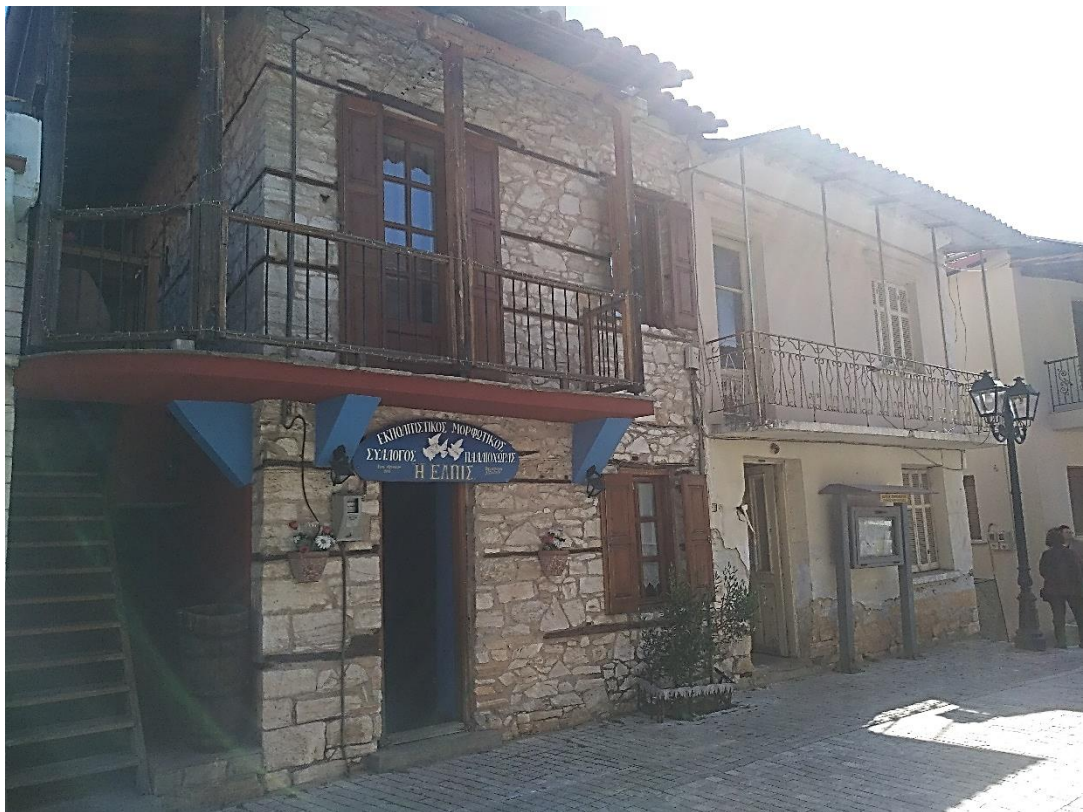
Φωτ.10 Το δυτικό τμήμα της νότιας πλευράς

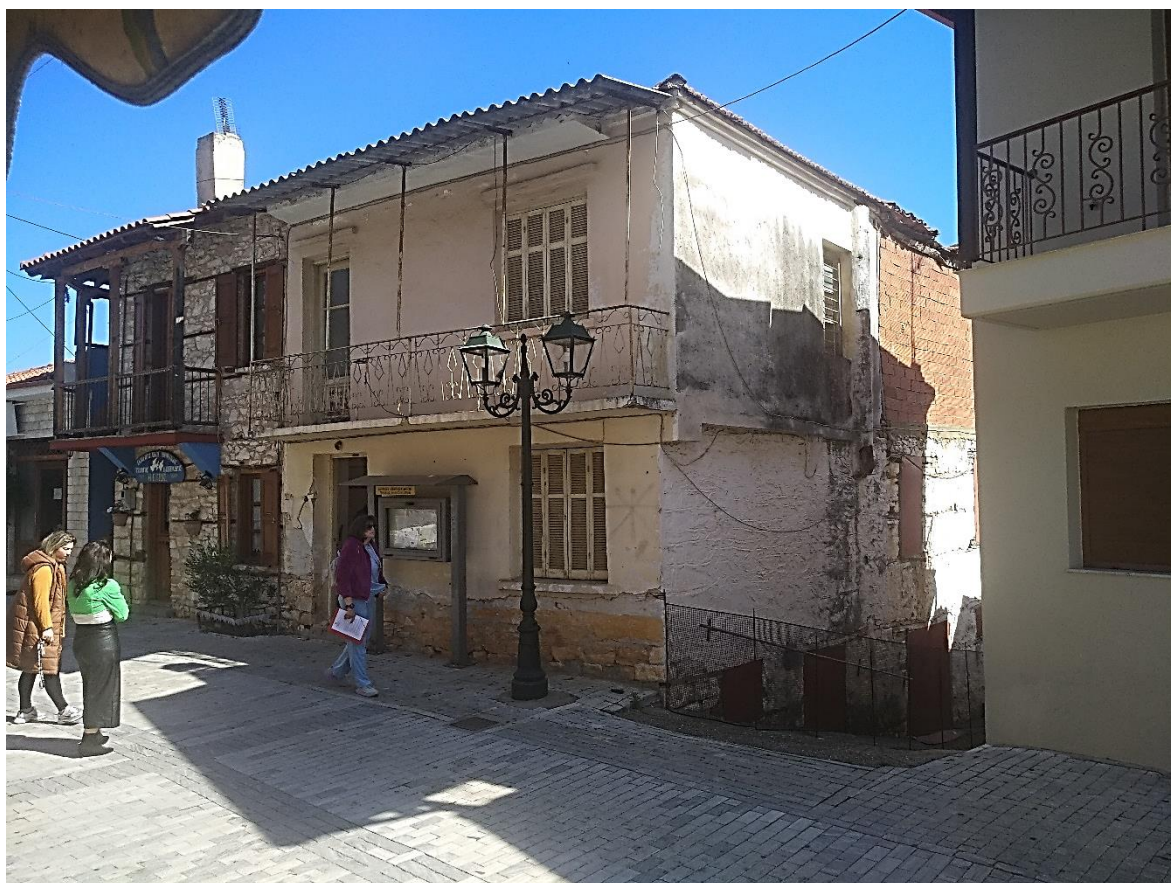
Φωτ.11 Το ανατολικό τμήμα της νότιας πλευράς
