ΧΑΛΚΙΔΙΚΗ, 13 ΜΑΙΟΥ 2024
ΑΡ.ΠΡΩΤ. 42/2024

ΟΙΚΟΔΟΜΗ: ΔΙΩΡΟΦΟ ΚΤΙΣΜΑ ΑΝΩ ΤΩΝ 100 ΕΤΩΝ
ΘΕΣΗ: ΒΑΒΔΟΣ ΧΑΛΚΙΔΙΚΗΣ
ΦΕΡΟΜΕΝΟΙ ΙΔΙΟΚΤΗΤΕΣ: ΙΩΑΝΝΑ ΟΙΚΟΝΟΜΟΥ

ΕΚΘΕΣΗ ΑΥΤΟΨΙΑΣ ΕΙΔΙΚΗΣ ΕΠΤΑΜΕΛΟΥΣ ΕΠΙΤΡΟΠΗΣ ΕΠΙΚΙΝΔΥΝΩΣ ΕΤΟΙΜΟΡΡΟΠΩΝ

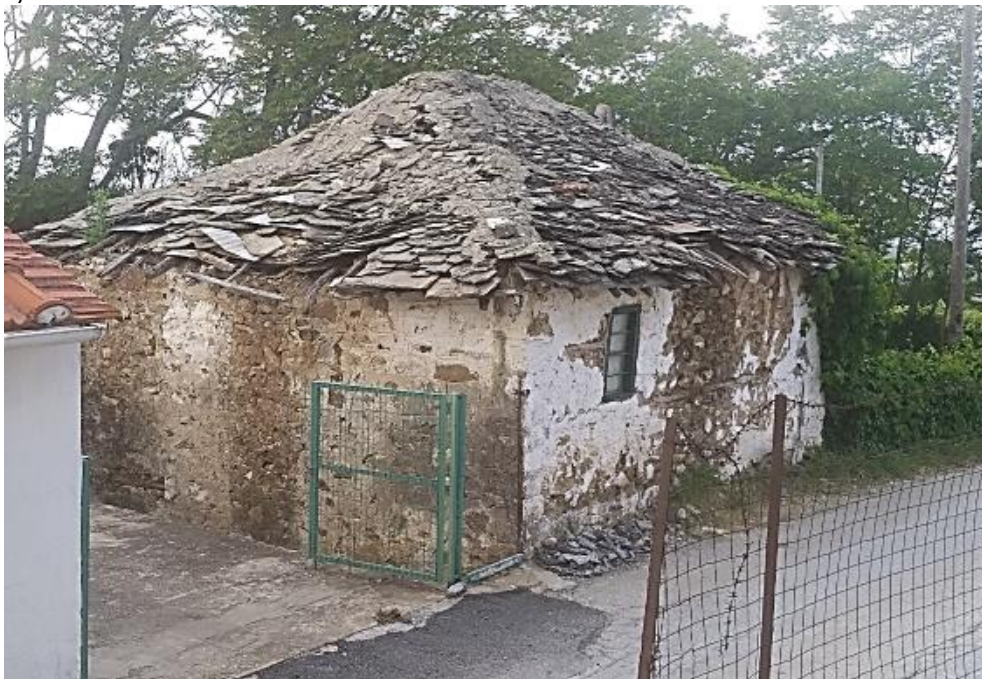
Φωτ. 2 Η βορειοανατολική όψη (πρόσοψη) του κτίσματος

Το κτίσμα εμφανίζεται διώροφο από την νοτιοδυτική πλευρά και ισόγειο από τη βορειοανατολική πλευρά λόγω της υψομετρικής διαφοράς στο σημείο. Η ισόγεια πρόσοψη του κτίσματος (βορειοανατολική πλευρά) βρίσκεται επί ασφαλτοστρωμένης οδού από όπου και η πρόσβαση μέσω αυλόπορτας στο αδόμητο μέρος του γηπέδου το οποίο καταλαμβάνει όλη την βόρεια και δυτική πλευρά. Οι εξωτερικές τοιχοποιίες είναι καθόλο το ύψος τους κατασκευασμένες από λιθοδομή με οριζόντια σενάζ από ξυλοδεσιές επιχρισμένες με ασβεστοκονίαμα. Το κτίσμα φέρει ξύλινη στέγη επικαλυμμένη με σχιστόπλακες. Το κτίσμα διατηρείται στην αρχική του μορφή και δεν έχει δεχθεί μεταγενέστερες παρεμβάσεις πέραν κατασκευής ισόγειας αποθήκης στην νοτιοδυτική πλευρά από λαμαρίνες.

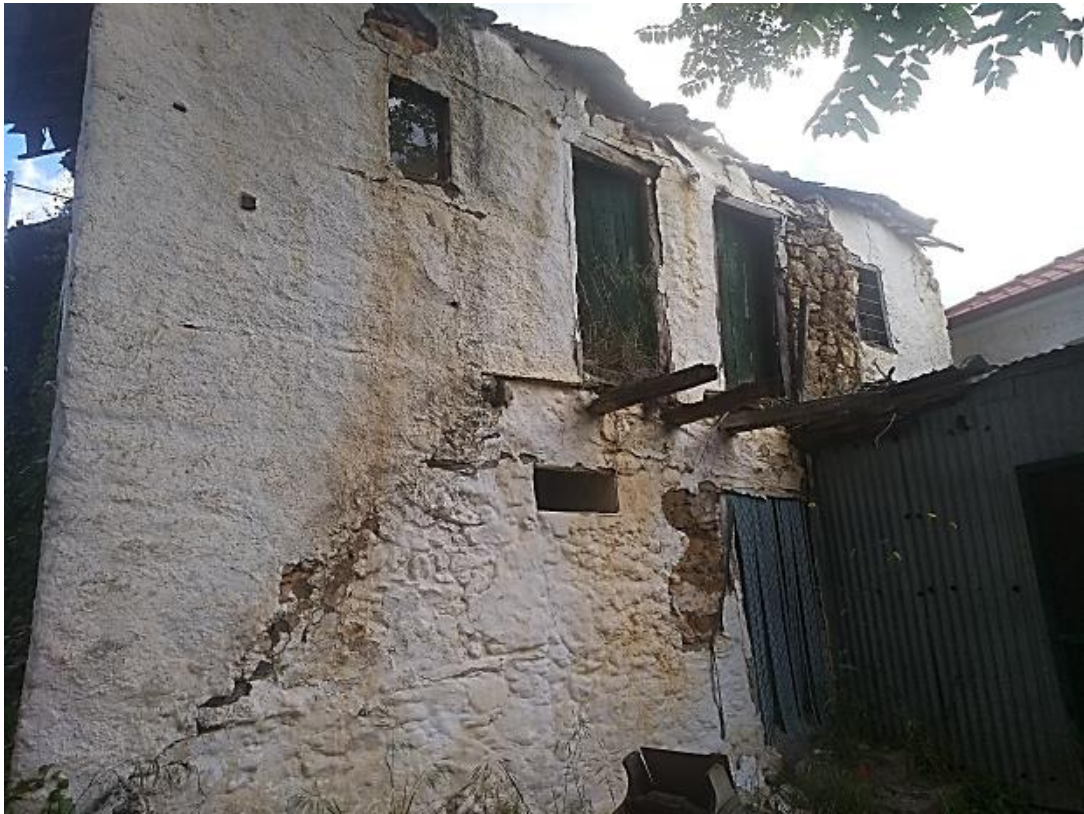
Φωτ. 5 Η νοτιοδυτική όψη του κτίσματος

Το κτίσμα είναι εγκαταλειμμένο και σε πολύ κακή κατάσταση διατήρησης. Η επίσκεψη στο εσωτερικό του δεν ήταν εφικτή λόγω της έλλειψης πρόσβασης (η ξύλινα σκάλα είχε καταπέσει) καθώς και λόγω της κακής κατάστασης διατήρησης του κτίσματος. Η στέγη έχει καταρρεύσει σε μέρη της και η σχιστόπλακες της επικάλυψης αιωρούνται τόσο πάνω από την δημόσια οδό όσο και στην εσωτερική πλευρά του γηπέδου. Οι εξωτερικές φέρουσες λιθοδομές εμφανίζουν (α) έντονη απόκλιση από την κατακόρυφο στην πλευρά της πρόσοψης, (β) έντονη απόκλιση από την κατακόρυφο στην νοτιοδυτική πλευρά, (γ) φουσκώματα και καμπυλώσεις σε διάφορα σημεία, (δ) έντονες ρηγματώσεις σε διάφορα σημεία, (ε) απώλεια μάζας υλικού πλήρωσης, αρμολόγησης και επιχρίσματος, (στ) μικρές καθιζήσεις από κατερχόμενη υγρασία ειδικά στα σημεία που έχουν καταπέσει οι σχιστόπλακες της στέγης. Τα ξύλινα μέρη της κατασκευής είναι έντονα διαβρωμένα. Η ξύλινη σκάλα και ο ξύλινος εξώστης που βρίσκονταν στην νοτιοανατολική πλευρά έχουν επίσης καταπέσει, πιθανά σε προηγούμενη χρονική φάση. Άναρχες φυτεύσεις έχουν καταλάβει μέρη της κατασκευής αλλά και τον υπαίθριο χώρο του γηπέδου.
