ΕΙΔΙΚΗ ΕΠΙΤΡΟΠΗ
ΕΠΙΚΙΝΔΥΝΩΣ ΕΤΟΙΜΟΡΡΟΠΩΝ (Ε.ΕΠ.ΕΤ.)
ΧΩΡΙΚΗΣ ΑΡΜΟΔΙΟΤΗΤΑΣ
ΑΠΟΚΕΝΤΡΩΜΕΝΗΣ ΔΙΟΙΚΗΣΗΣ
ΜΑΚΕΔΟΝΙΑΣ - ΘΡΑΚΗΣ

ΟΙΚΟΔΟΜΗ: ΔΙΩΡΟΦΟ ΚΤΙΣΜΑ ΕΝΤΟΣ ΙΣΤΟΡΙΚΟΥ ΤΟΠΟΥ ΠΟΛΥΓΥΡΟΥ ΑΝΩ ΤΩΝ
100 ΕΤΩΝ

ΘΕΣΗ: ΠΟΛΥΓΥΡΟΣ ΧΑΛΚΙΔΙΚΗΣ
ΦΕΡΟΜΕΝΟΙ ΙΔΙΟΚΤΗΤΕΣ: ΧΡΙΣΤΑΡΑΣ ΧΑΡΙΛΑΟΣ

ΕΚΘΕΣΗ ΑΥΤΟΨΙΑΣ ΕΙΔΙΚΗΣ ΕΠΤΑΜΕΛΟΥΣ ΕΠΙΤΡΟΠΗΣ ΕΠΙΚΙΝΔΥΝΩΣ ΕΤΟΙΜΟΡΡΟΠΩΝ

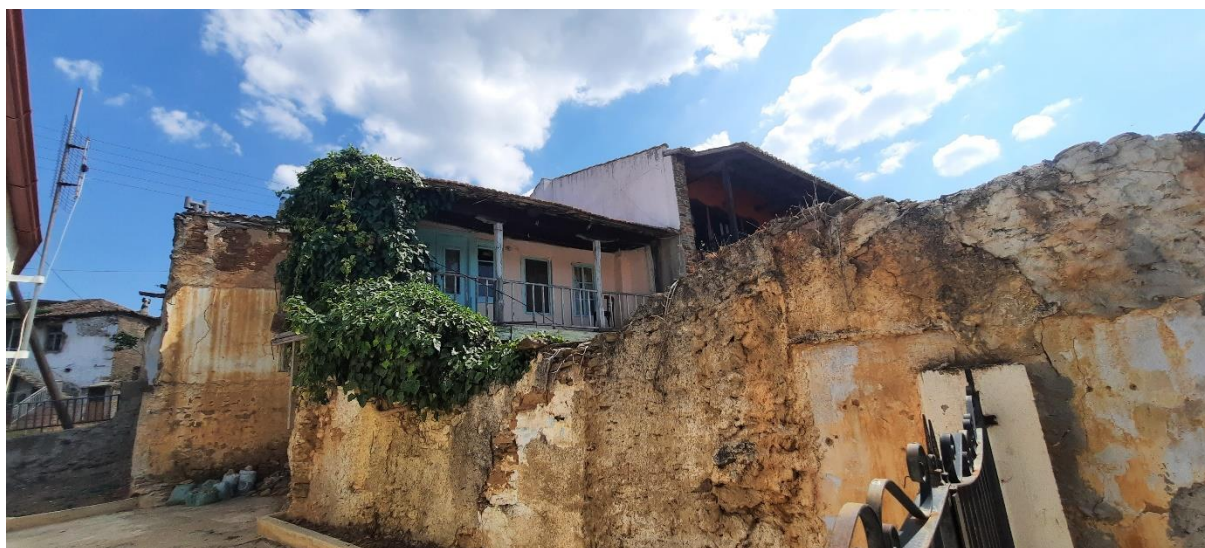
Φωτ. 4 Νοτιοδυτική πλευρά του κτίσματος

Το κτίσμα είναι εγκαταλειμμένο και σε μέτρια κατάσταση διατήρησης. Οι βλάβες που παρουσιάζει είναι συνοπτικά οι εξής: (α) βυθίσεις της στέγης που εντοπίζονται κυρίως στη βόρεια πλευρά, (β) πτώση επιχρισμάτων του λίθινου τοίχου του περιβόλου και έλλειψη στεφανώματος της λιθοδομής του ίδιου τοίχου, (γ) ρωγμή λόγω έλλειψης σύνδεσης δύο διαφορετικών τμημάτων τοίχου (λιθοδομής και πλινθοδομής) στην νότια πλευρά του περιβόλου, δίπλα από την ξύλινη θύρα, (δ) πτώση επιχρισμάτων, αιωρούμενα κεραμίδια, απώλεια υλικού δόμησης στη βάση των εξωτερικών τοίχων κατά μήκος της ακμής κατεδαφισθέντος τμήματος καθώς και διαγώνια μικρή ρωγμή στον τοίχο του ορόφου της ίδιας πλευράς, (ε) απώλεια υλικού αρμολόγησης της βόρειας λίθινης πλευράς, (στ) αποσάθρωση των ξύλινων στοιχείων που είχαν τοποθετηθεί ως προφυλακτικοί νάρθηκες στα ανοίγματα και την στέγη της βόρειας πλευράς.
