ΕΙΔΙΚΗ ΕΠΙΤΡΟΠΗ
ΕΠΙΚΙΝΔΥΝΩΣ ΕΤΟΙΜΟΡΡΟΠΩΝ (Ε.ΕΠ.ΕΤ.)
ΧΩΡΙΚΗΣ ΑΡΜΟΔΙΟΤΗΤΑΣ
ΑΠΟΚΕΝΤΡΩΜΕΝΗΣ ΔΙΟΙΚΗΣΗΣ
ΜΑΚΕΔΟΝΙΑΣ - ΘΡΑΚΗΣ

ΧΑΛΚΙΔΙΚΗ, 01 ΑΠΡΙΛΙΟΥ 2025
ΑΡ.ΠΡΩΤ. 69/2025

ΟΙΚΟΔΟΜΗ: ΔΙΩΡΟΦΟ ΚΤΙΣΜΑ ΑΝΩ ΤΩΝ 100 ΕΤΩΝ
ΘΕΣΗ: ΔΟΥΜΠΙΑ ΧΑΛΚΙΔΙΚΗΣ
ΦΕΡΟΜΕΝΟΙ ΙΔΙΟΚΤΗΤΕΣ: ΛΕΙΒΑΔΙΩΤΗΣ ΔΗΜΗΤΡΙΟΣ, ΠΙΤΕΡΑΣ ΝΙΚΟΛΑΟΣ,
ΕΞΩΒΑΛΗΣ ΚΩΝΣΤΑΝΤΙΝΟΣ, ΚΟΥΤΣΟΣ ΔΗΜΗΤΡΙΟΣ

ΕΚΘΕΣΗ ΑΥΤΟΨΙΑΣ ΕΙΔΙΚΗΣ ΕΠΤΑΜΕΛΟΥΣ ΕΠΙΤΡΟΠΗΣ ΕΠΙΚΙΝΔΥΝΩΣ ΕΤΟΙΜΟΡΡΟΠΩΝ

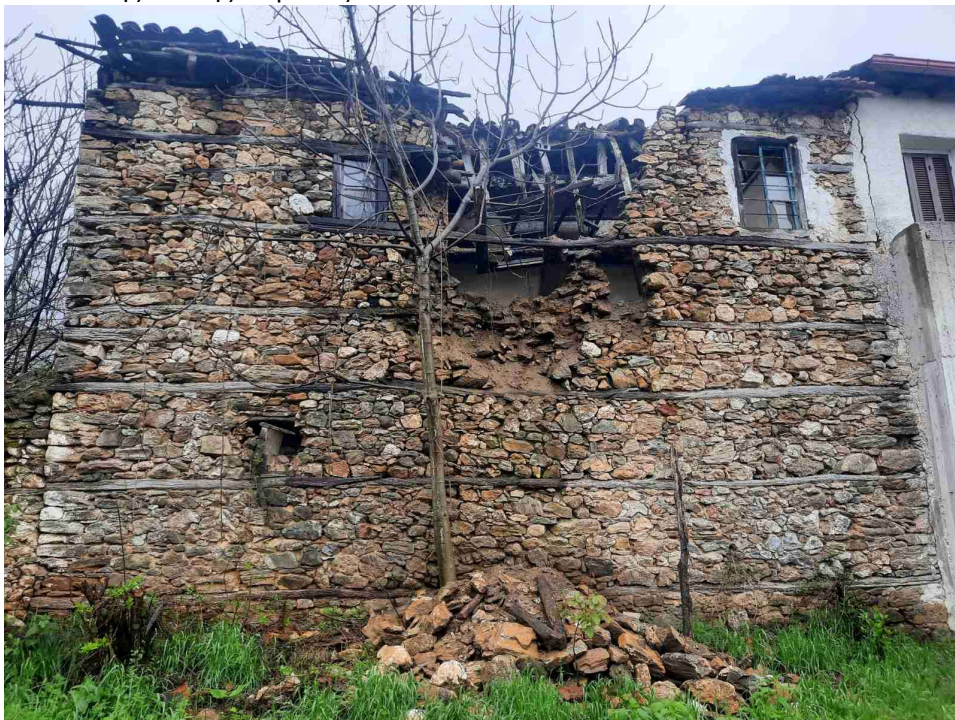
Φωτ. 2 Η βόρεια πλευρά του κτίσματος

Το κτίσμα είναι διώροφο, κατασκευασμένο από λιθοδομή με ξυλοδεσιές, ξύλινα πατώματα και ξύλινη στέγη κατά τα πρότυπα της παραδοσιακής αρχιτεκτονικής. Από τη δυτική και την νότια πλευρά εφάπτεται άλλου, σύγχρονου, κτίσματος. Από την ανατολική πλευρά είχε ημιυπαίθριο εξώστη (χαγιάτι) το οποίο έχει καταπέσει αλλά και την κύρια είσοδο σε αυτό, παράμετρος που διακρίνεται από το κατάλοιπο της λίθινης κλίμακας.

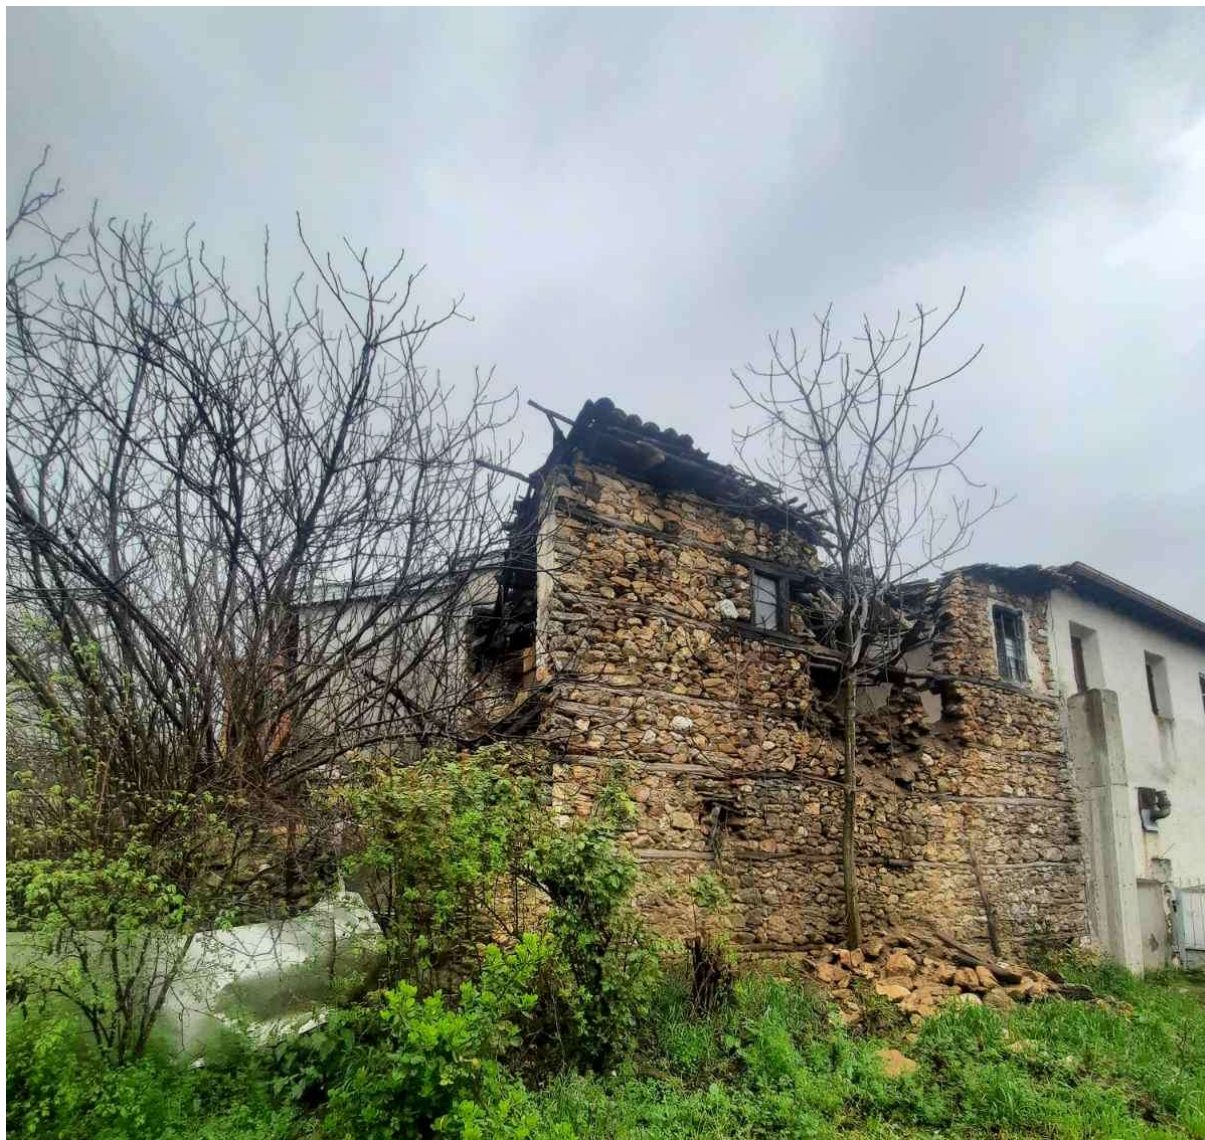
Φωτ. 3 Η βορειοδυτική πλευρά του κτίσματος

Κατά την αυτοψία διαπιστώθηκε ότι ένα κτίσμα (όπως αυτό σημειώνεται στην φωτ. 1), που δεν φαίνεται να βρίσκεται σε λειτουργική εξάρτηση με τα διπλανά του, βρίσκεται σε ερειπιώδη κατάσταση. Πιο συγκεκριμένα, έχει καταπέσει μέρος της στέγης, όλος ο ξύλινος ημιυπαίθριος εξώστης και τμήμα της εξωτερικής τοιχοποιίας της βόρειας πλευράς. Η βόρεια πλευρά του κτίσματος

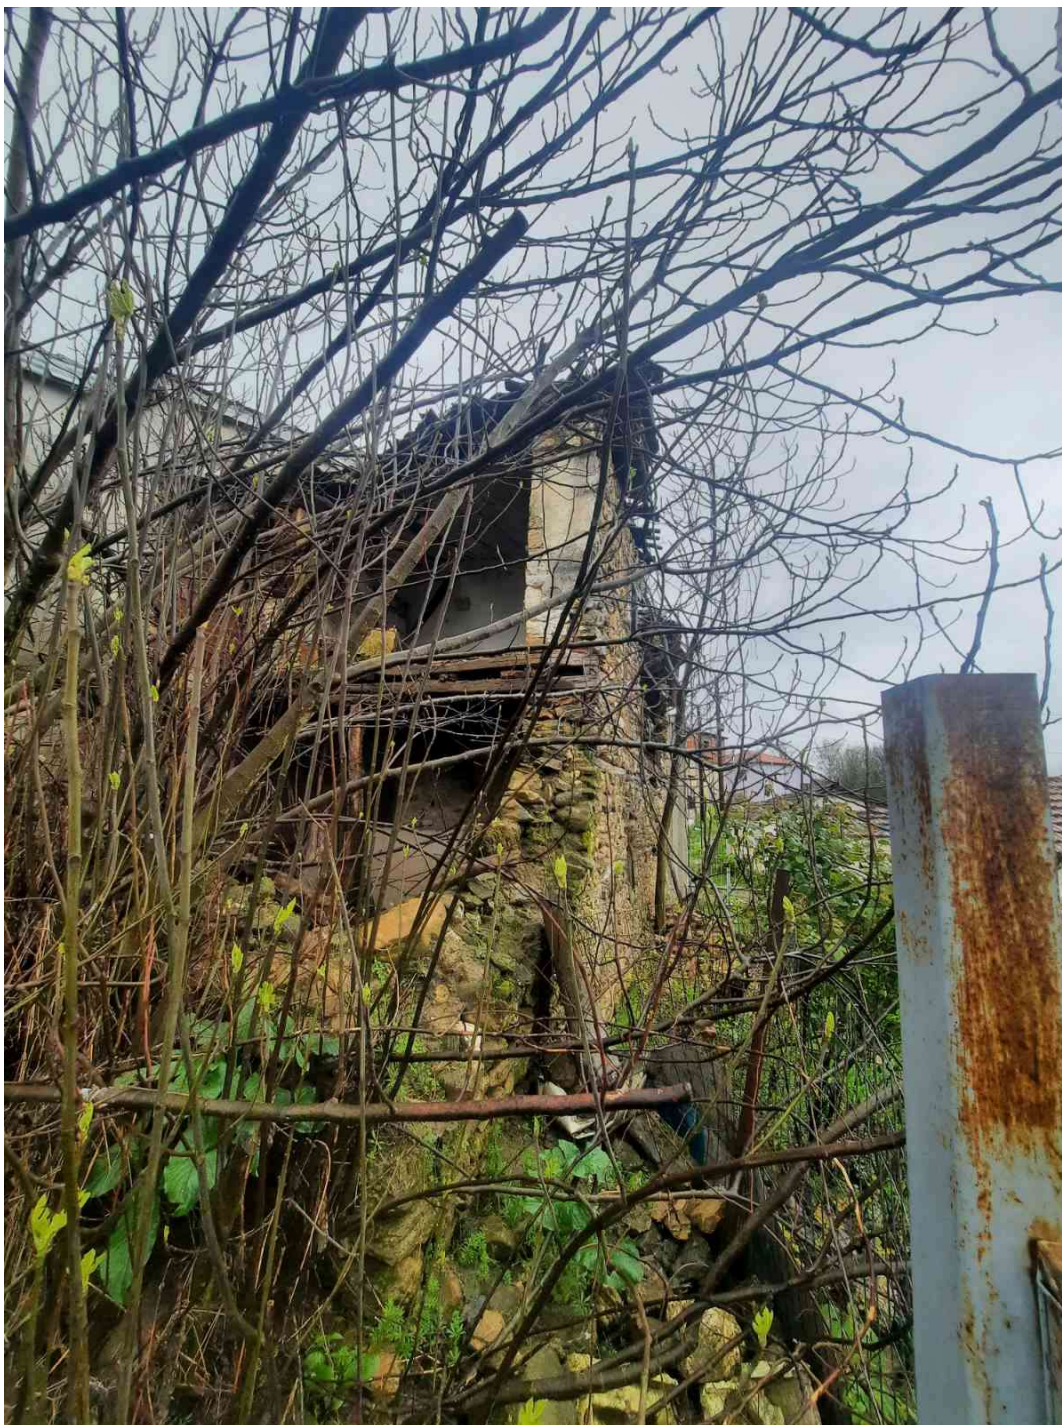
Φωτ. 4 Η δυτική πλευρά του κτίσματος

εφάπτεται γειτονικού οικοπέδου στο οποίο βρίσκεται κατοικία άλλου ιδιοκτήτη. Τέλος, ο εσωτερικός και εξωτερικός χώρος είναι γεμάτος από μπάζα, απορρίμματα και άναρχες φυτεύσεις.
