ΕΙΔΙΚΗ ΕΠΙΤΡΟΠΗ  
ΕΠΙΚΙΝΔΥΝΩΣ ΕΤΟΙΜΟΡΡΟΠΩΝ (Ε.ΕΠ.ΕΤ.)  
ΧΩΡΙΚΗΣ ΑΡΜΟΔΙΟΤΗΤΑΣ  
ΑΠΟΚΕΝΤΡΩΜΕΝΗΣ ΔΙΟΙΚΗΣΗΣ  
ΜΑΚΕΔΟΝΙΑΣ - ΘΡΑΚΗΣ

ΧΑΛΚΙΔΙΚΗ, 04 ΜΑΡΤΙΟΥ 2025  
ΑΡ.ΠΡΩΤ. 50/2025

ΟΙΚΟΔΟΜΗ: ΔΙΩΡΟΦΟ ΚΤΙΣΜΑ ΑΝΩ ΤΩΝ 100 ΕΤΩΝ  
ΘΕΣΗ: ΑΓΙΟΣ ΠΡΟΔΡΟΜΟΣ ΧΑΛΚΙΔΙΚΗΣ  
ΦΕΡΟΜΕΝΟΙ ΙΔΙΟΚΤΗΤΕΣ: ΚΡΑΝΙΩΤΗ ΧΡΥΣΟΥΛΑ, ΚΡΑΝΙΩΤΗ ΑΝΤΙΓΟΝΗ,  
ΚΡΑΝΙΩΤΗΣ ΣΤΥΛΙΑΝΟΣ ΚΑΙ ΣΑΡΑΦΗ ΕΥΔΟΞΙΑ

### ΕΚΘΕΣΗ ΑΥΤΟΨΙΑΣ ΕΙΔΙΚΗΣ ΕΠΤΑΜΕΛΟΥΣ ΕΠΙΤΡΟΠΗΣ ΕΠΙΚΙΝΔΥΝΩΣ ΕΤΟΙΜΟΡΡΟΠΩΝ

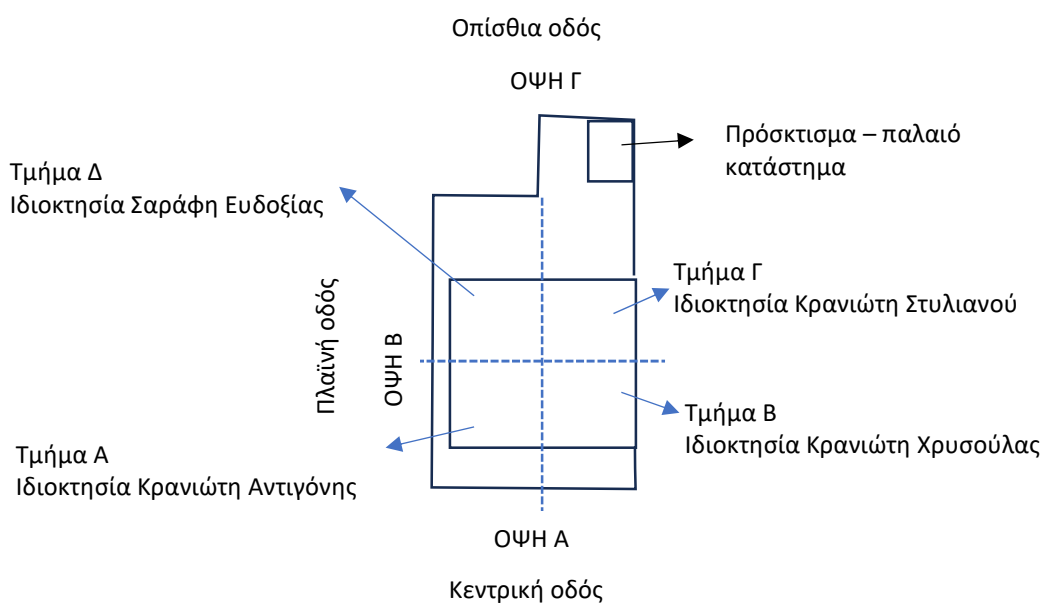
Το κτίσμα είναι διώροφο, με ορθογωνική κάτοψη, το οποίο έχει διαμοιραστεί στο παρελθόν σε τέσσερις κατακόρυφες ιδιοκτησίες, οι οποίες με βάση τη δήλωση των ιδιοκτητών δηλώνονται ως ξεχωριστές μεμονωμένες ιδιοκτησίες. Λόγω της συνθήκης αυτής το κτίσμα έχει στα τέσσερα μέρη του δεχθεί ποικίλες παρεμβάσεις στο παρελθόν έτσι ώστε να έχει αλλοιωθεί πλήρως η αρχική κατασκευαστική του δομή και η μορφολογία του. Στην πλευρά επί της κεντρικής οδού εμφανίζεται σχεδόν ισόγειο σε σχέση με την οπίσθια οδό όπου η υψομετρική διαφορά εμφανίζει το κτίσμα τριώροφο.

Η αρχική κατασκευή του κτίσματος περιελάμβανε εξωτερικές φέρουσες λίθινες τοιχοποιίες με ξυλοδεσιές, ξύλινα πατώματα, ξύλινη στέγη και ξύλινα κουφώματα. Από αυτή την αρχική κατασκευή έχουν απομείνει κυρίως οι εξωτερική λιθοδομή και οι ξύλινες υποδομές των δαπέδων και της στέγης. Οι μεταγενέστερες επεμβάσεις περιλαμβάνουν ανά τμήμα : Τα τμήματα Α και Β έχουν επιχριστεί εξωτερικά και εσωτερικά έχει αλλαχθεί η επικάλυψη της στέγης με γαλλικού τύπου κεραμίδια. Στο τμήμα Α έχουν γίνει επιπρόσθετες εσωτερικές διαρρυθμίσεις, τοποθέτηση ψευδοροφών ενώ έχει προστεθεί εξώστης και κλίμακα από σκυρόδεμα προς την πλευρά Β με κλείσιμο του χώρου κάτω από αυτόν. Επιπλέον έχουν προστεθεί επικαλύψεις του ημιυπαίθριου χώρου του εξώστη με λαμαρίνες. Η είσοδος στο εσωτερικό του τμήματος Β δεν ήταν εφικτή λόγω της κατάρρευσης του. Τα τμήματα Γ και Δ είναι αυτά που διατηρούνται πιο κοντά στην αρχική τους μορφή και τυπολογία. Στο όροφο του τμήματος Δ και επί της όψης Β ο εξωτερικός τοίχος είναι ξυλόπηκτος. Στο ίδιο τμήμα έχει προστεθεί στον όροφο και επί της όψης Γ εξώστης από σκυρόδεμα ενώ από κάποιες ενδείξεις διακρίνεται ότι έχει αντικατασταθεί πλήρως η στέγη του τμήματος αυτού. Το τμήμα Γ έχει επιχριστεί πλήρως εξωτερικά από τσιμεντοκονία. Έχουν προστεθεί σε αυτό, τόσο στον 1<sup>ο</sup> όροφο όσο και στον 2<sup>ο</sup>, εξώστες από σκυρόδεμα οι οποίοι εδράζονται στις εξωτερικές λιθοδομές. Έχει, επίσης, αλλαχθεί η διατομή των ανοιγμάτων σε 1<sup>ο</sup> και 2<sup>ο</sup> όροφο και τα κουφώματα έχουν αντικατασταθεί από μεταγενέστερα ξύλινα. Ο αύλειος χώρος αυτού του τμήματος κατακλύζεται από μπάζα, απορρίμματα και άναρχες φυτεύσεις. Από τα τέσσερα μέρη, το μόνο που κατοικείται είναι το τμήμα Α ενώ τα υπόλοιπα είναι εγκαταλειμμένα.
