**Έργο: Βελτίωση οδικής ασφάλειας
παραλιακής δημοτικής οδού
οικισμού Γερακινής Δήμου
Πολυγύρου**

ΤΕΧΝΙΚΗ ΠΕΡΙΓΡΑΦΗ

ΑΠΡΙΛΙΟΣ 2023

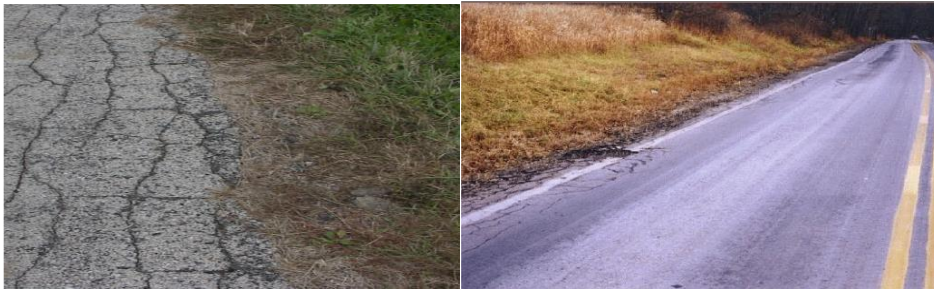
I. Ρωγμές στα άκρα του οδοστρώματος (edge cracks)

Οι ρωγμές αυτές είναι συνήθως επιμήκεις και εμφανίζονται περίπου 30 – 50 cm από τα άκρα του οδοστρώματος μετά ή άνευ εγκάρσιων ρωγμών.

Οφείλονται κυρίως στην ανεπαρκή υποστήριξη του οδοστρώματος λόγω ενός ή περισσότερων από τους παρακάτω λόγους:

- × ανεπαρκής συμπίκνωση των υποκείμενων στρώσεων (π.χ των στρώσεων οδοστρωσίας ή/και του πυθμένα έδρασης αυτών),
- × ανεπαρκής αποστράγγιση,
- × δράση παγετού,
- × συρρίκνωση λόγω ξηρασίας του εδάφους της περιοχής ή λόγω μειωμένου πάχους των στρώσεων στα σημεία αυτά.

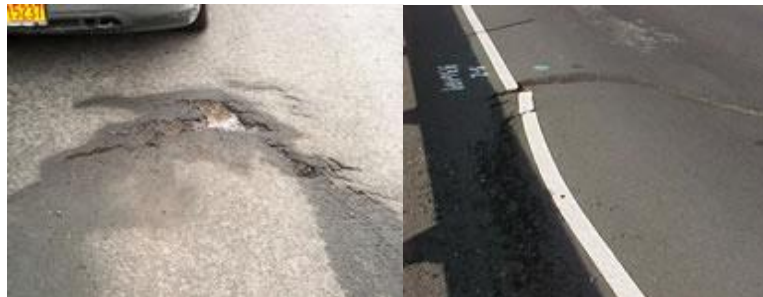
II. Ρωγμές από ολίσθηση ταπήτων (slippage cracks)

Η μορφή των ρωγμών από ολίσθηση των ταπήτων έχει σχήμα «μισοφέγγαρου».

Οι ρωγμές αυτές οφείλονται αποκλειστικά και μόνο στην ολίσθηση του τάπητα κυκλοφορίας επί της υποκείμενης στρώσης λόγω κακής συνοχής αυτών. Η κακή συνοχή των ταπήτων οφείλεται

- × στην απουσία συγκολλητικής επάλειψης ή την ανεπαρκή και κακή συγκολλητική επάλειψη,

- × στην ύπαρξη μεταξύ των στρώσεων ακατάλληλων υλικών (π.χ εδαφικών στρώσεων, λαδιών από τα οχήματα του εργοταξίου, ύδατος κ.λπ).

Οι ρωγμές αυτής της μορφής μπορεί να οφείλονται επίσης στη μεγάλη περιεκτικότητα του ασφαλτομίγματος σε λεπτόκοκκα αδρανή ή ακόμη και στην κακή συμπίκνωση της υπερκείμενης στρώσης.

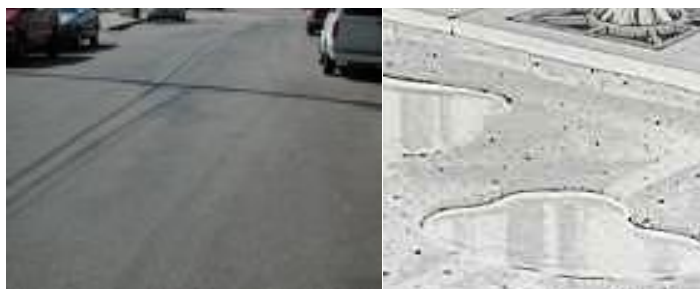
IV. Τοπικές καθιζήσεις (local depressions)

Τοπικές καθιζήσεις χαρακτηρίζονται οι καθιζήσεις οι οποίες εντοπίζονται είναι σε περιορισμένη έκταση και συνήθως δεν συνδέονται με μικρορωγμές. Οι καθιζήσεις αυτές κατακρατούν νερό, είναι πηγή επιταχυνόμενης φθοράς του οδοστρώματος και συγχρόνως κίνδυνος για τους χρήστες της οδού.

Οι τοπικές καθιζήσεις είναι συνήθως περιορισμένης έκτασης και οφείλονται στην τοπική καθίζηση των υποκειμένων στρώσεων υπό την επίδραση υψηλών αξονικών φορτίων. Οι καθιζήσεις των υποκειμένων στρώσεων μπορεί να οφείλονται σε κακή κατάσκευη αυτών ή και σε τοπική μείωση της φέρουσας ικανότητας αυτών.

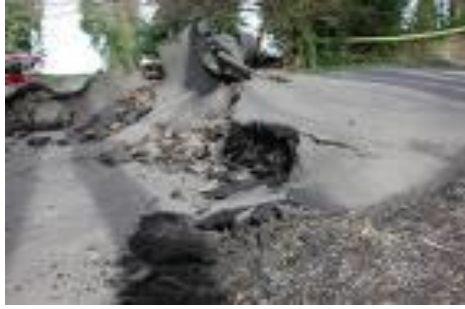
V. Τοπικές διογκώσεις (local upheaval)

Οι τοπικές διογκώσεις οφείλονται σε τοπική διόγκωση του υπεδάφους ή της υπόβασης ή της βάσης και σπανίως των ασφαλτικών στρώσεων.

Η συνηθέστερη αιτία που προκαλεί τη διόγκωση είναι η διαστολή του εγκλωβισμένου ύδατος κατά την διάρκεια του χειμώνα, λόγω παγετού. Βεβαίως δεν πρέπει να αποκλείεται και η επίδραση της υγρασίας σε διογκούμενα εδαφικά υλικά. Οι διογκώσεις ανύψωσης χαρακτηρίζονται από διακλαδιζόμενες ρηγματώσεις.

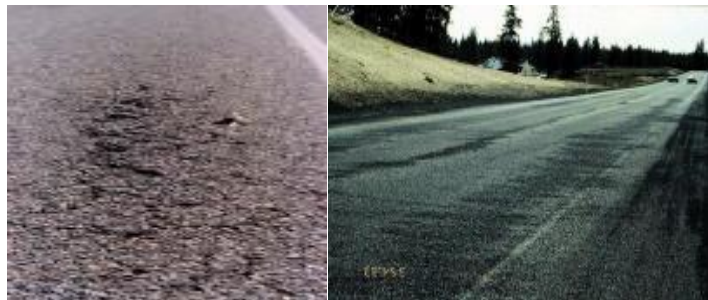
VI. Αποκόλληση αδρανών (raveling)

Η αποκόλληση αδρανών από την επιφάνεια του οδοστρώματος είναι το γνωστό φαινόμενο της απογύμνωσης της επιφάνειας το οποίο αρχίζει συνήθως από την οριογραμμή του οδοστρώματος προς τον άξονα αυτού.

Η αποκόλληση των αδρανών γίνεται προοδευτικά. Πρώτα αποκολλούνται τα λεπτόκοκκα αδρανή και κατόπιν τα χονδρόκοκκα. Στα πρώτα στάδια η επιφάνεια παρουσιάζει μια σχετική τραχύτητα και κατόπιν μικρές «φωλιές» οι οποίες αρχίζουν και πυκνώνουν και να μεγαλώνουν δημιουργώντας έτσι σε πολλές περιπτώσεις λακούβες.

Οι αιτίες που προκαλούν αυτού του είδους τη φθορά είναι:

- × η χημική περιεκτικότητα του μίγματος σε ασφαλτο,
- × η χρήση μη καθαρών αδρανών,
- × η κατασκευή του τάπητα σε χαμηλές θερμοκρασίες ή ακόμα και σε βροχή,
- × η υπερθέρμανση της ασφάλτου ή του ασφαλτομίγματος,
- × η χρήση αδρανών που έχουν την τάση να αποσυντίθενται (σαθρά αδρανή) και

×) η μη επαρκής συμπίκνωση, στην περίπτωση των ψυχρών ασφαλτομιγμάτων και μόνον.

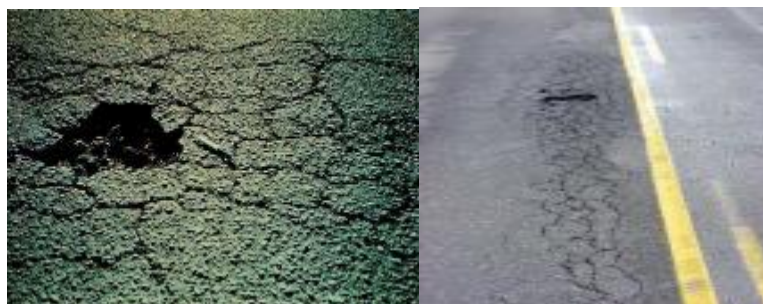
VII. Λακκούβες (potholes)

Οι γνωστές λακκούβες δημιουργούνται από αδυναμίες του ασφαλτομίγματος ή της δομής του οδοστρώματος όπως

- × έλλειψη συνδετικού υλικού στο ασφαλτόμιγμα,
- × μειωμένο πάχος τάπητα κυκλοφορίας,
- × τοπική αστοχία κατά την κατασκευή των στρώσεων και
- × μη καλή αποστράγγιση της οδού.

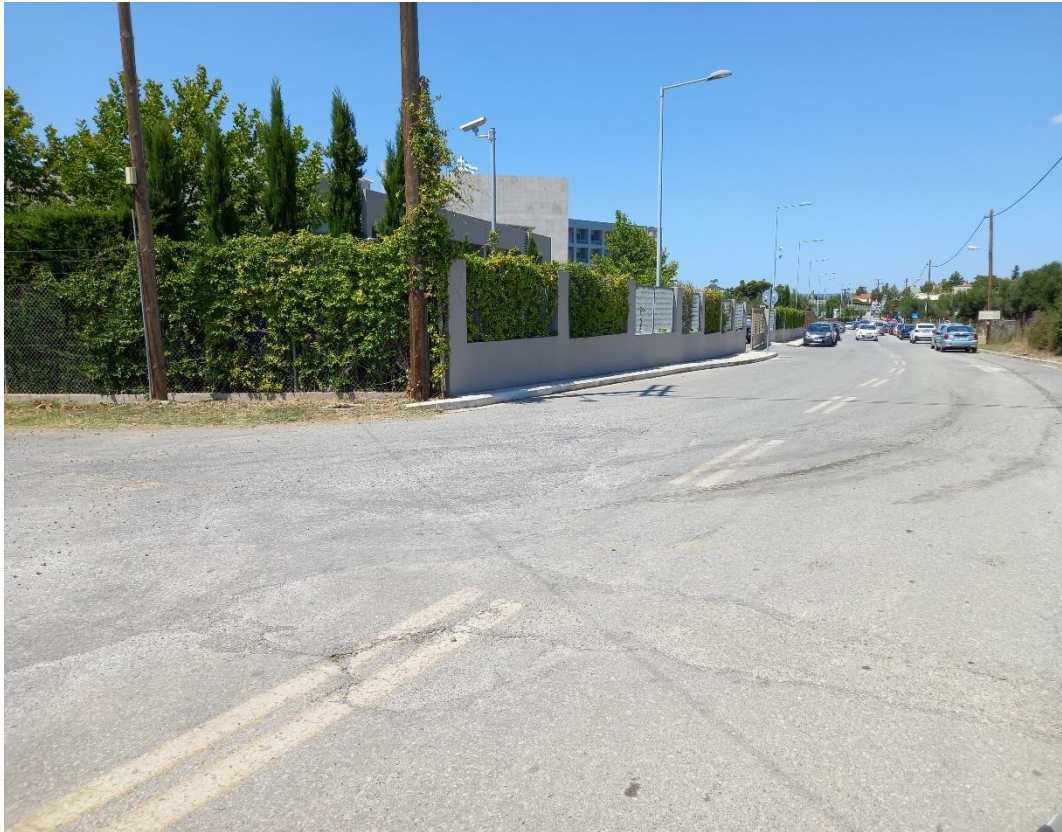
Στην υφιστάμενη κατάσταση το οδόστρωμα δεν είναι σε καλή κατάσταση, αφού απαριθμεί σημαντικό αριθμό επιφανειακών βλαβών που μπορούν να προκαλέσουν απώλεια του ελέγχου του οχήματος, όπως:

Ρηγματώσεις, λείανση επιφάνειας, απώλεια επιφανειακών υλικών ασφαλιτότητα.

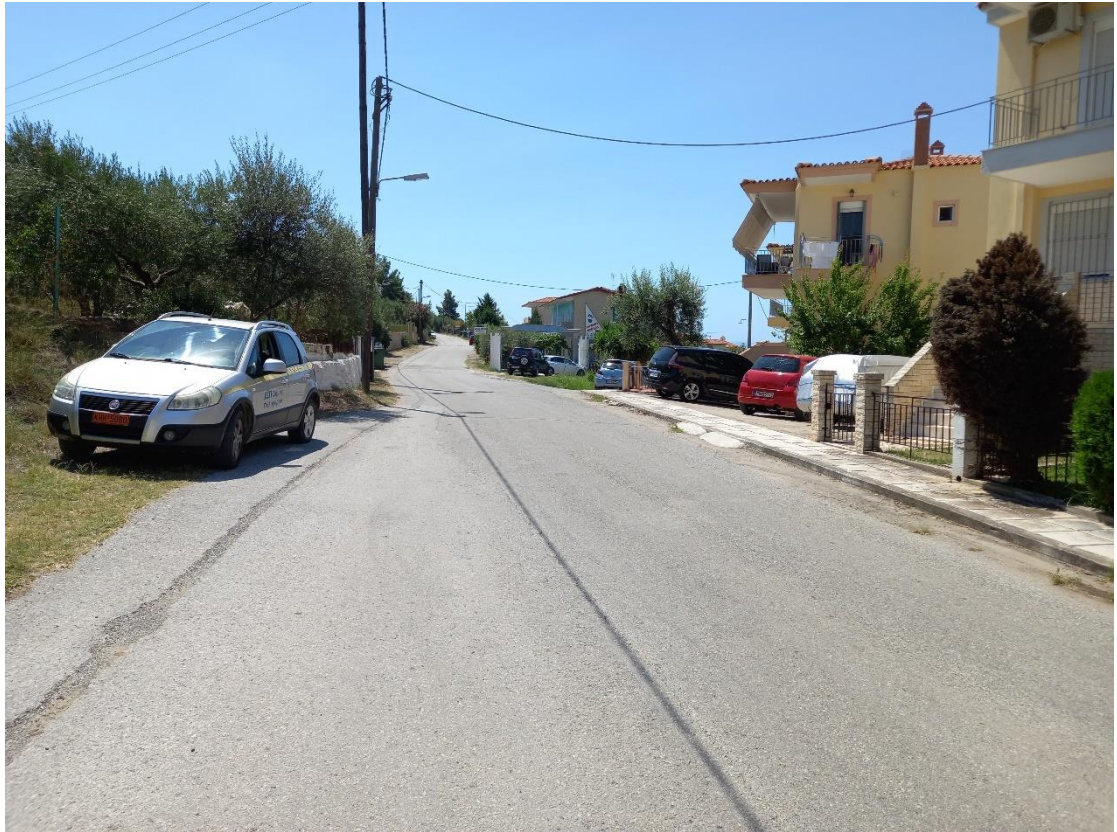
Ρηγματώσεις, λείανση επιφάνειας, απώλεια επιφανειακών υλικών ασφαλτοτάπητα.

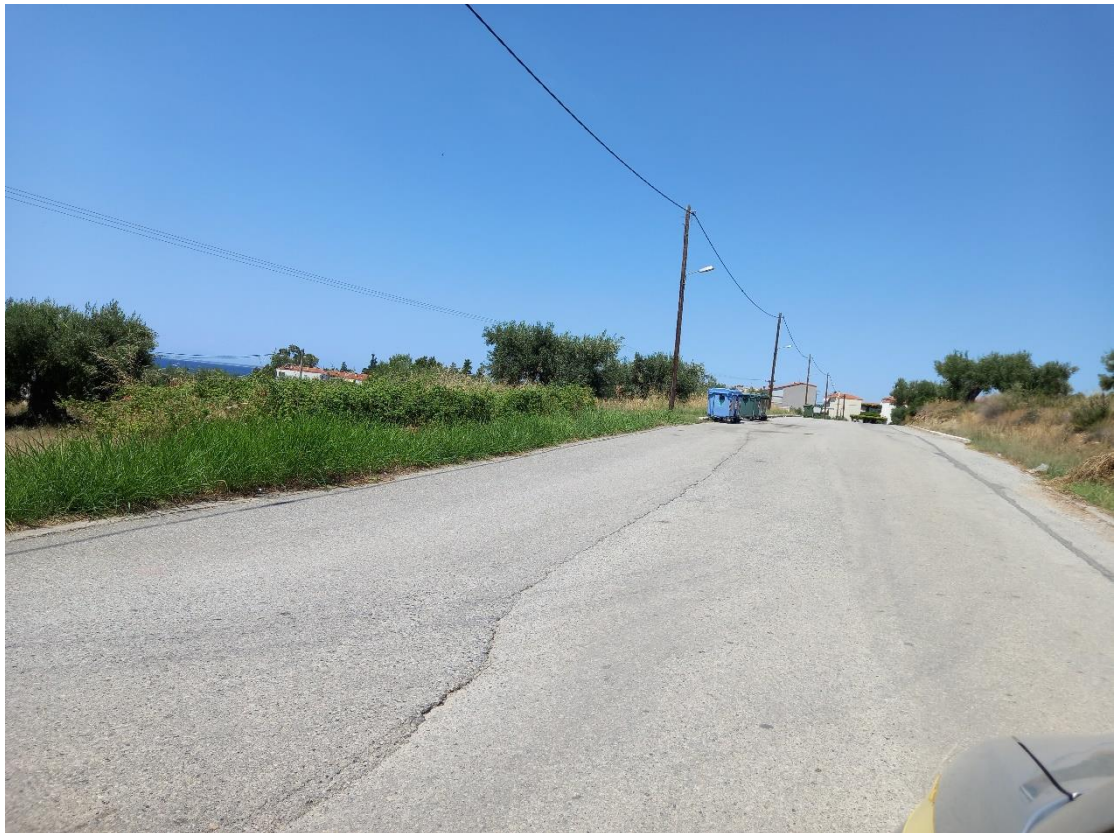
Ρηγματώσεις, λείανση επιφάνειας, απώλεια επιφανειακών υλικών ασφαλτοτάπητα.

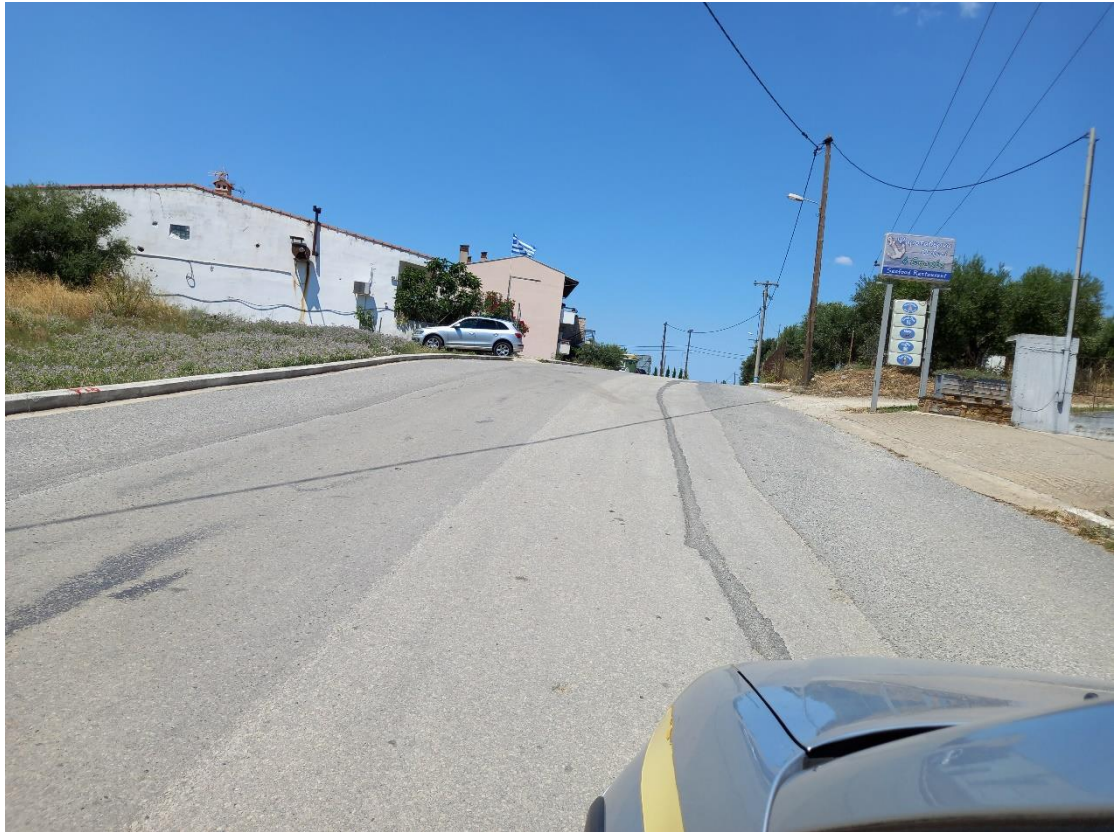
Ρηγματώσεις, λείανση επιφάνειας, απώλεια επιφανειακών υλικών ασφαλτοτάπητα.

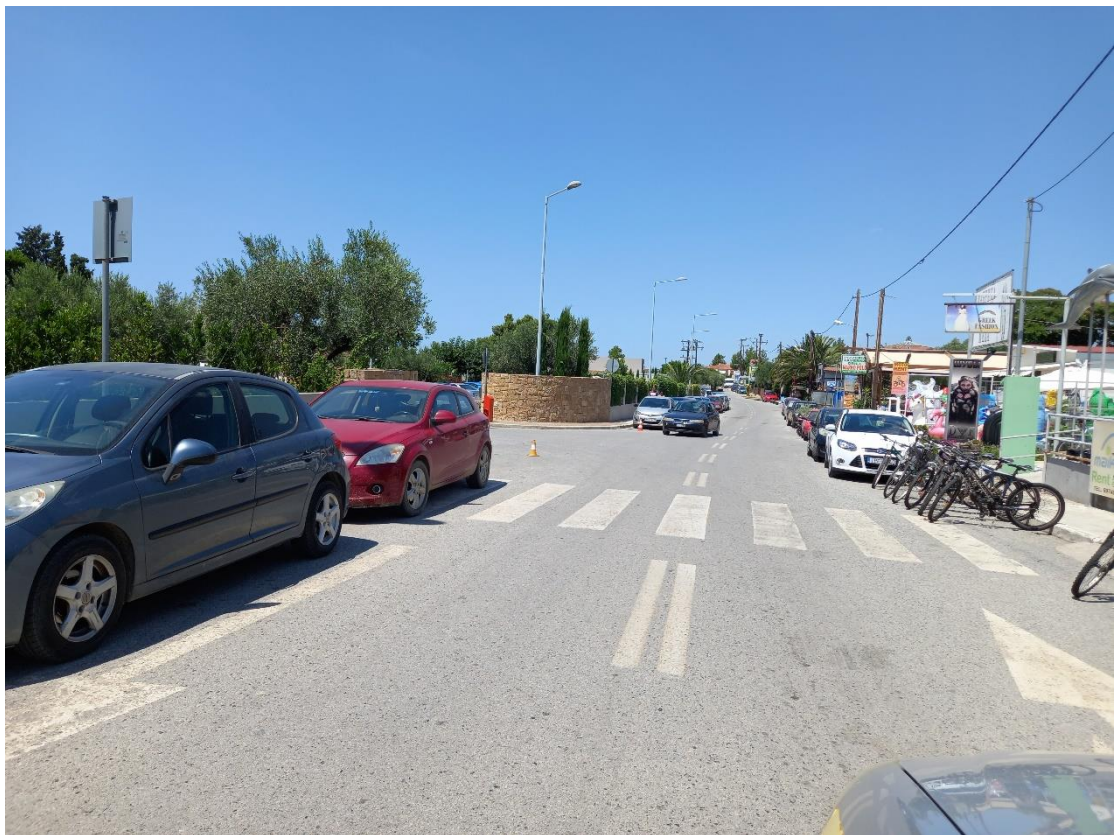
Δυσμενείς έως και επικίνδυνες συνθήκες κυκλοφορίας (υφιστάμενη κατάσταση).

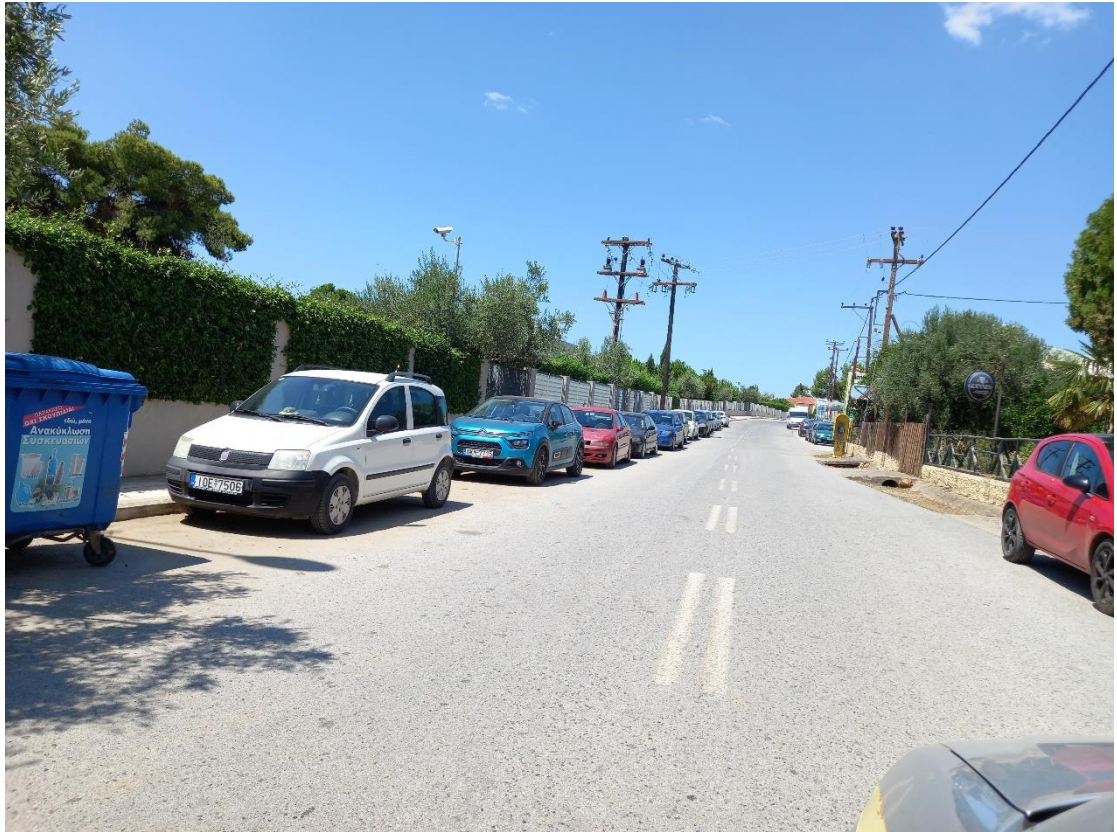
Δυσμενείς έως και επικίνδυνες συνθήκες κυκλοφορίας (υφιστάμενη κατάσταση).

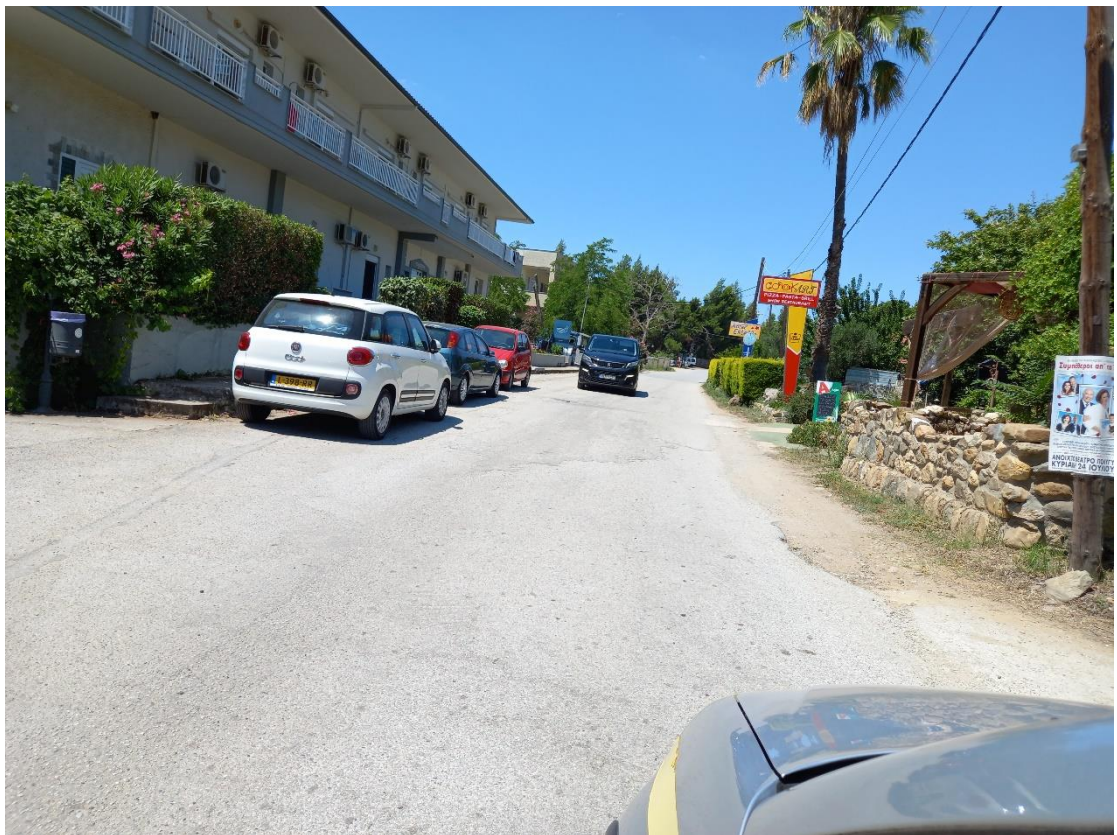
Δυσμενείς έως και επικίνδυνες συνθήκες κυκλοφορίας (υφιστάμενη κατάσταση).

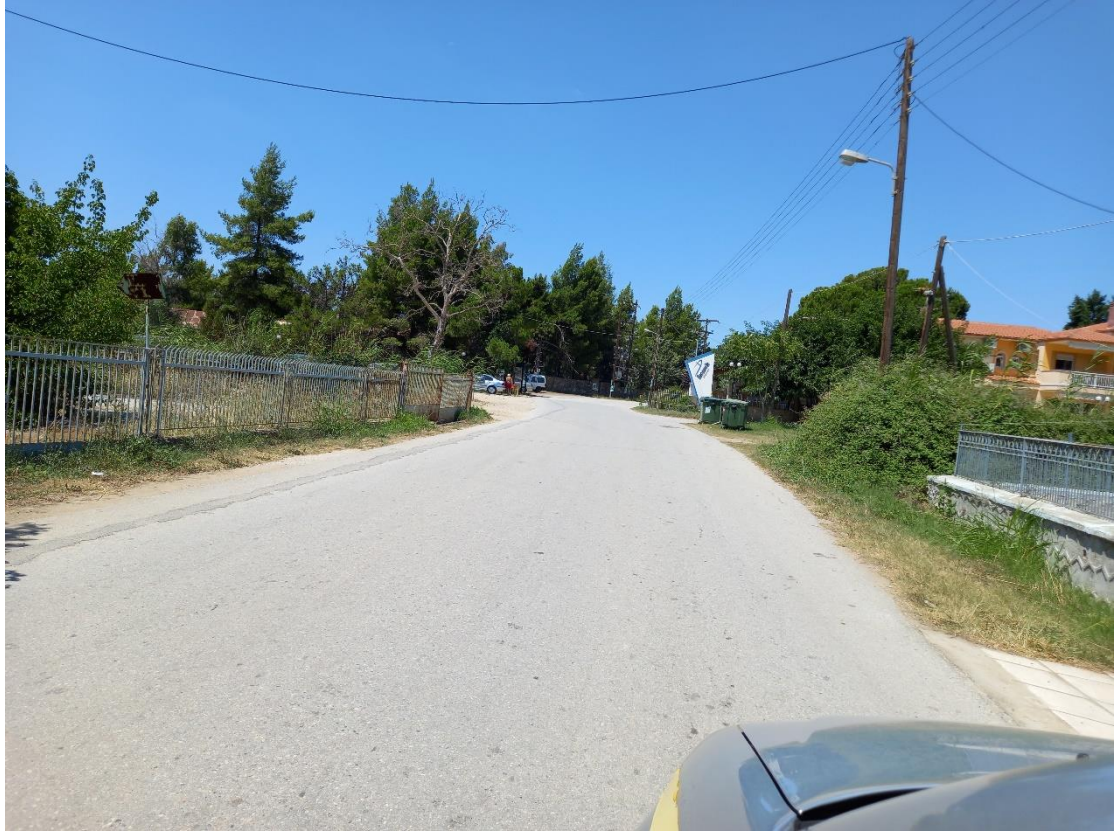
Δυσμενείς έως και επικίνδυνες συνθήκες κυκλοφορίας (υφιστάμενη κατάσταση).

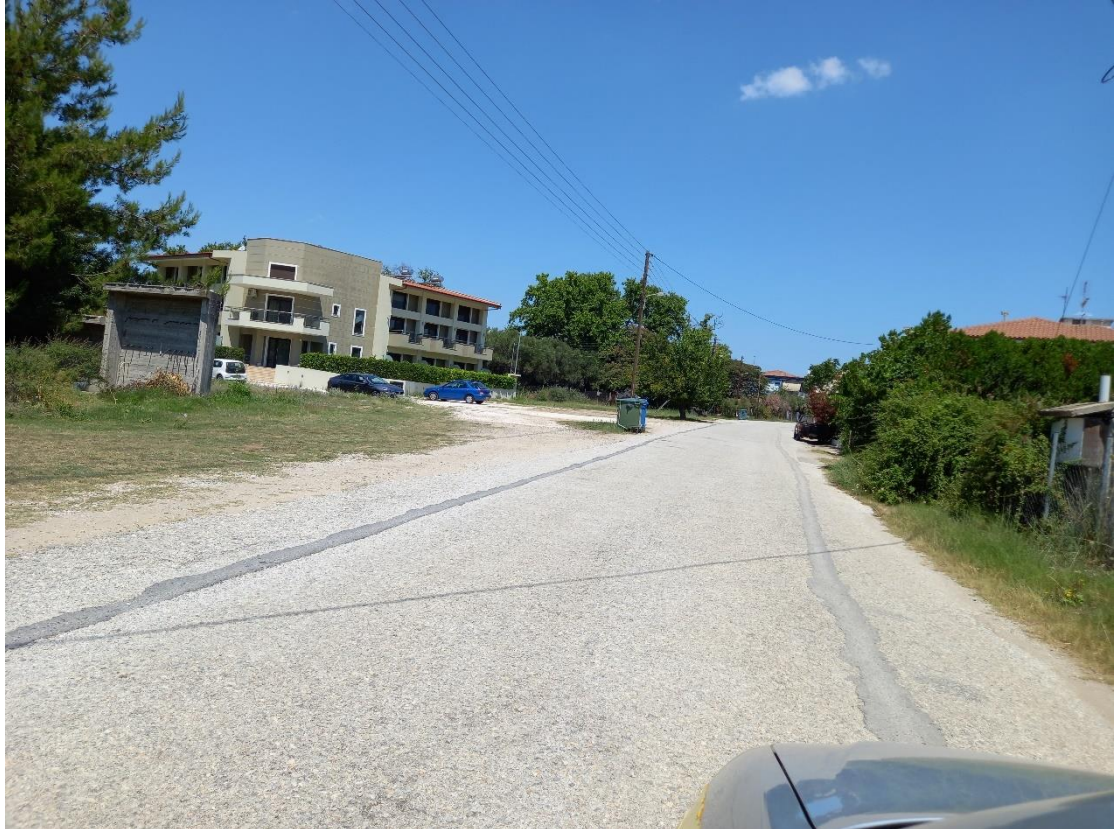
Δυσμενείς έως και επικίνδυνες συνθήκες κυκλοφορίας (υφιστάμενη κατάσταση).

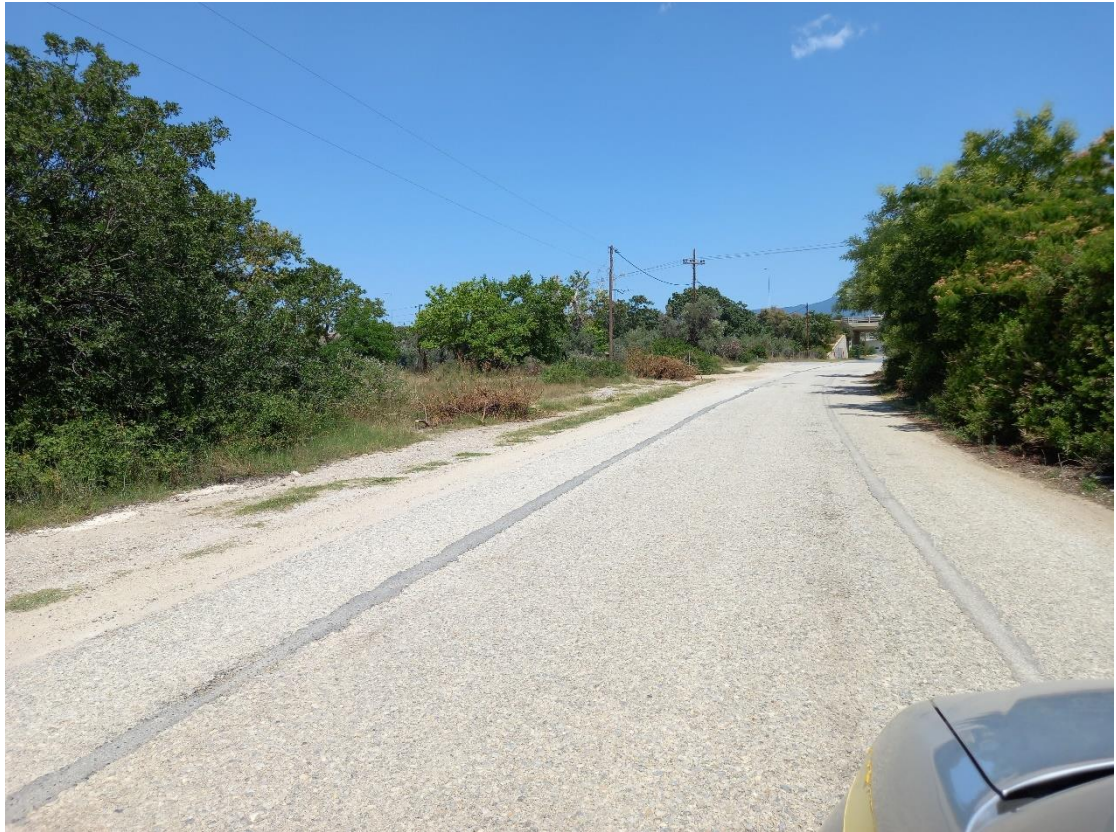
Δυσμενείς έως και επικίνδυνες συνθήκες κυκλοφορίας (υφιστάμενη κατάσταση).
